Korrosionserscheinungen an Filtereinbauten

Problemstellung

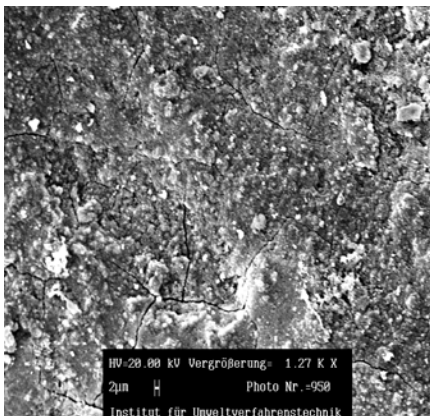
Bild 1: REM-Aufnahme der korrodierten Metalloberfläche von Aluminiumbauteilen

Die Untersuchungsergebnisse weisen darauf hin, dass die Filtereinbauten sowie große Flächen des Filtergehäuses Schäden durch Säurekorrosion erfahren haben, obwohl die Rauchgasatmosphäre mit basischen Produkten der Trockensorptionsstufe überstöchiometrisch hoch angereichert war. Besonders bedeutsam war auch die Tatsache, dass im Reingasbereich (Einhaltung der 17. BImSchV) ebenfalls Korrosionserscheinungen an den innenliegenden - nicht durch Kältebrücken belastete - Bereiche auftraten, die mit üblich bekannten Säurekorrosionen auf der Basis von Schwefelsäure oder Salzsäure erklärbar wären.

Die Untersuchungsergebnisse der ionenchromatographischen Analyse zeigten den wesentlichen Korrosionsgrund auf und zwar überproportional große ionische Anteile an Bromverbindungen und darüber hinaus an Jodid im Korrosionsprodukt. Insbesondere von Brom und Jod ist bekannt, dass diese oxidierend wirkenden Komponenten eine erheblich korrosionsverstärkende Wirkung besitzen, die in der Chemie in hohem Umfang genutzt werden, um passivierend wirkende Edelstähle schnell aufzulösen. Beide Halogenide sollten im Rauchgas vor der Trockensorption nur in Spuren vorkommen.

Zur Korrosionsvermeidung sind folgende Maßnahmen, gereiht in ihrer Bedeutung für den Korrosionsvorgang, bedeutsam:

- Deutliche Minderung von Brom und Jod vor der Trockensorption durch den vorgeschalteten Nasswascher,
- Reduktion der Tropfenemission aus dem Nasswascher durch effektive Tropfenabscheidung,
- Vermeidung bzw. Verringerung von An- und Abfahrvorgängen,
- Einsatz von säurefesten Materialien.
