Ergebnisse der ökologischen Klassifizierung der Donau:

Workshop: Fischmonitoring und Gewässerbewertung mit Fischen

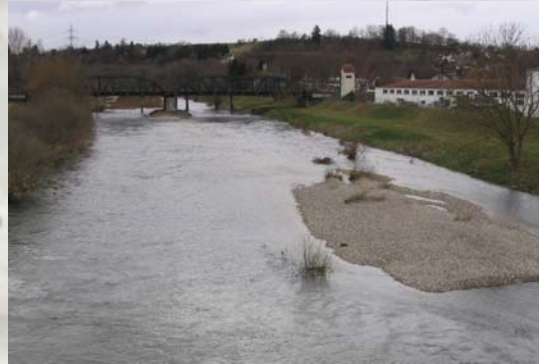
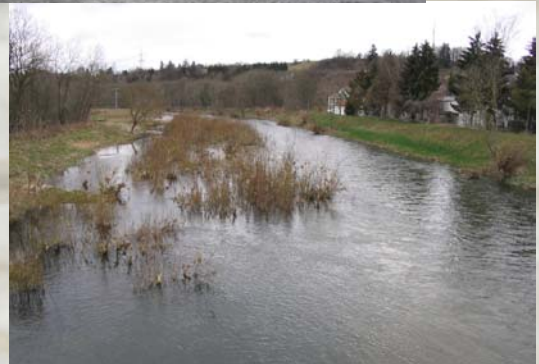
Donau - Erbach:

- Begradigte Restwasserstrecke mit ca. 25 % Restabflussmenge;
- Fehlendes Flusspelagial;
- Sehr heterogenes Abflussgeschehen in einem strukturreichen Gewässerbett;
- Güteklasse II-III (LfU, 1998);
- Watende Befischung eines Flussarmes von ca. 12 m Breite (5 x).

» ökologische Bewertung: **Mäßig**

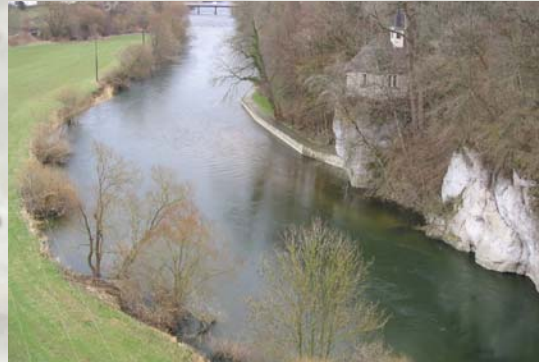
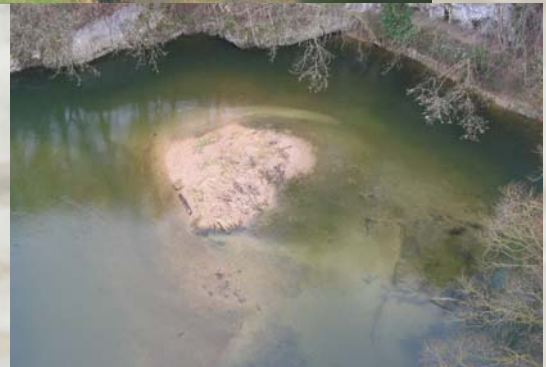
Donau - Untermarchtal:

- Naturnahe, stark durchströmte Fließstrecke, im unteren Teil etwas begradigt;
- Hohe Tiefenvariabilität, wenige alte Ufersicherungsmaßnahmen;
- Strömungsberuhigte Seitenbucht mit Kiesauflandung und etwas Totholz;
- Güteklasse II (LfU, 1998);
- Bootsbefischung entlang beider Ufer (5 x).

>> ökologische Bewertung: **Gut**

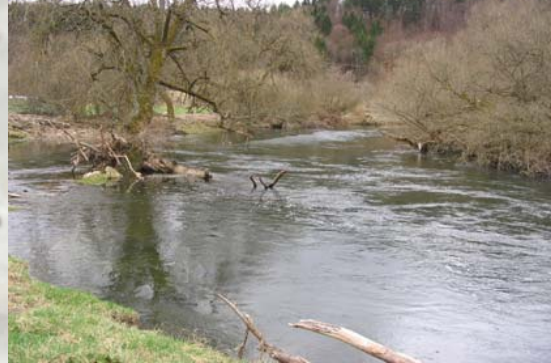
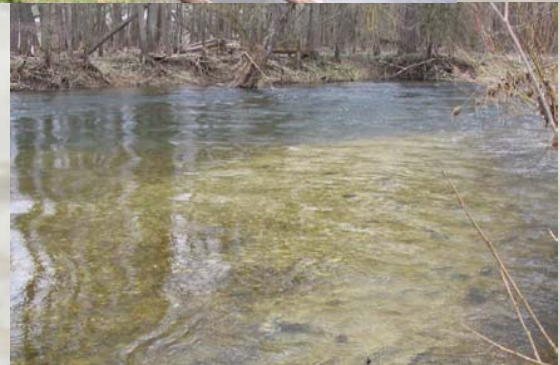
Donau - Hedinger Wiesen:

- Naturnahe, gewundene Fließstrecke in einem strukturreichen Gewässerbett;
- Hohe Tiefenvariabilität mit klassischen "riffle-pool"-Sequenzen, weitgehend naturbelassene Ufer;
- Strömungsberuhigte Seitenstrukturen mit Totholz;
- Güteklasse II-III (LfU, 1998);
- Bootsbefischung entlang beider Ufer (5 x).

>> ökologische Bewertung: **Unbefriedigend**
