# **Über die Tragfähigkeit von eingerüttelten Pfählen**

**Dipl.-Ing. Patrick Lammertz  
Prof. Dr.-Ing. Werner Richwien**

Institut für Grundbau und Bodenmechanik  
Universität Duisburg - Essen

**Forschungsprojekt "Tragfähigkeit vibrierter Pfähle"**

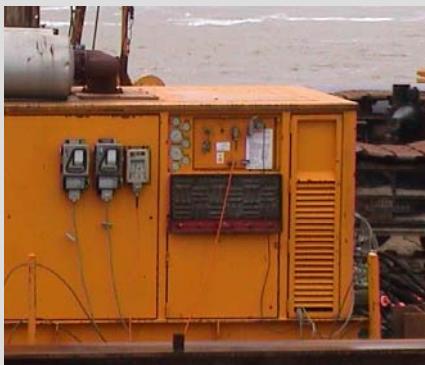
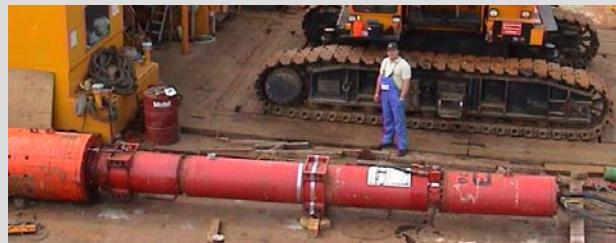
# Konzept des Mess- und Versuchsprogramms

**Vollständige Erfassung der Einflüsse der Einbringung auf die Tragfähigkeit von großmaßstäblichen Pfählen**

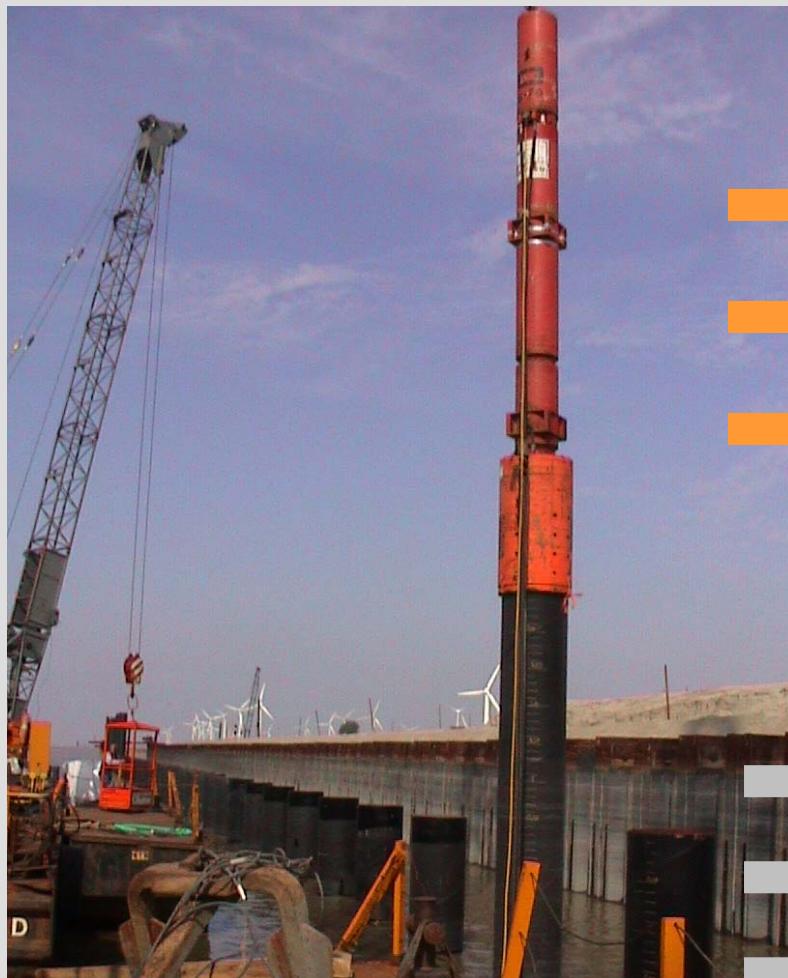
## → Hydrohammer S 70

### Technische Daten:

3,5 t (Kolben)

70 kNm (max. Energie)

50 Schläge/Min

### Rammprotokoll: (pro definierte Eindringtiefe)

Rammschläge

Schlagenergie

Schlagfrequenz

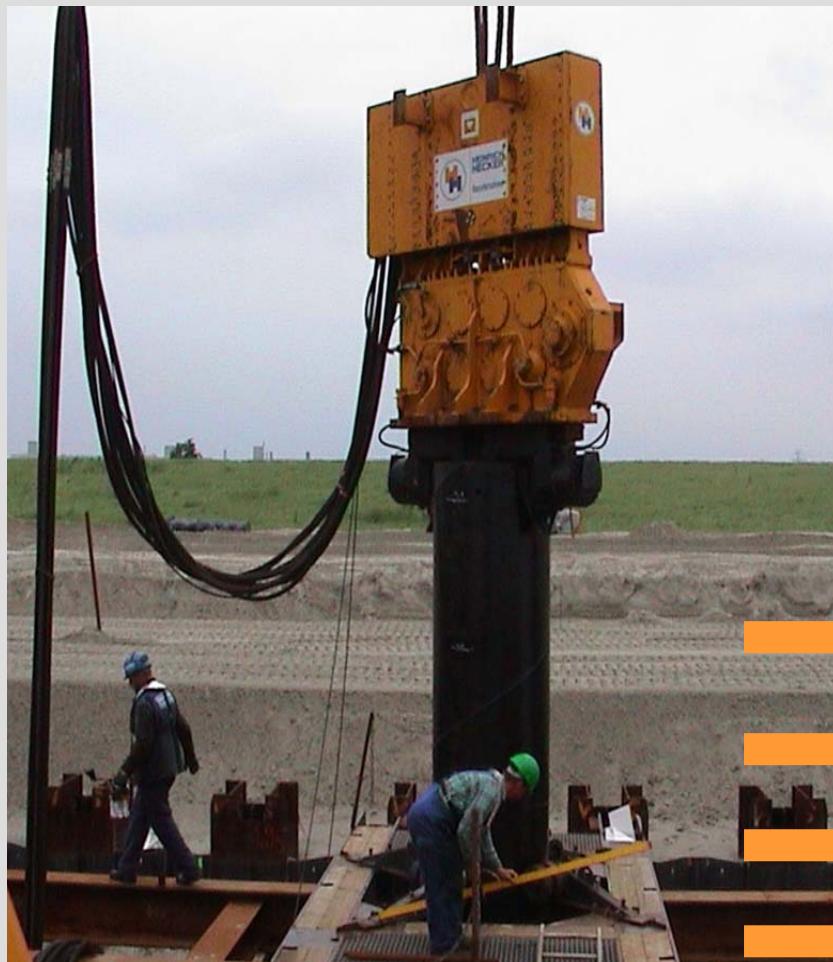
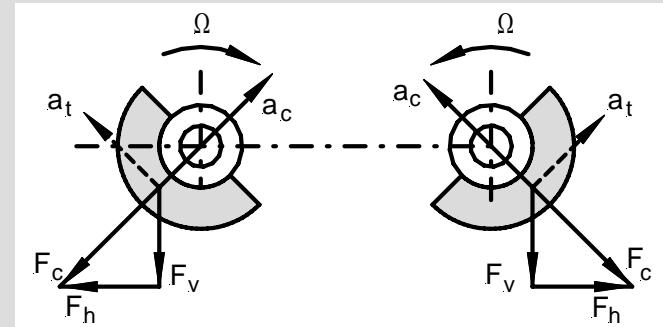
→ Rüttler MS 32 HFvar

## Technische Daten:

39,6 Hz (max. Frequenz)

32 kgm (max. stat. Moment)

1976 kN (Fliehkraft)

5 t (dyn. Masse)

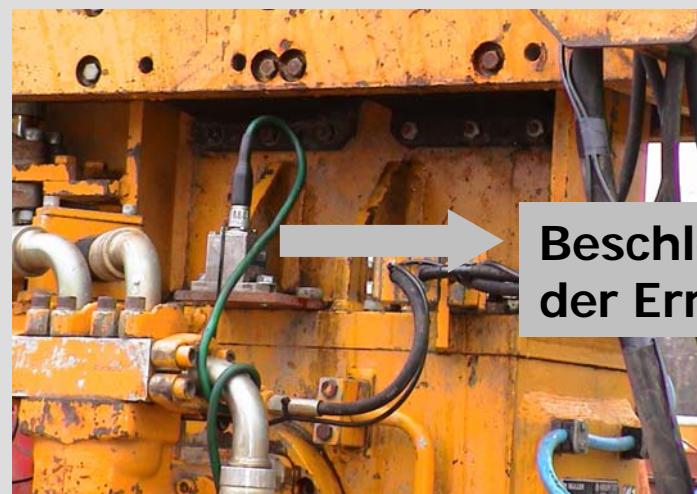
Rüttelprotokoll:  
(pro Sekunde)

→ Frequenz

→ Öldruck

→ Eindringtiefe

Beschleunigung  
der Erregerzelle

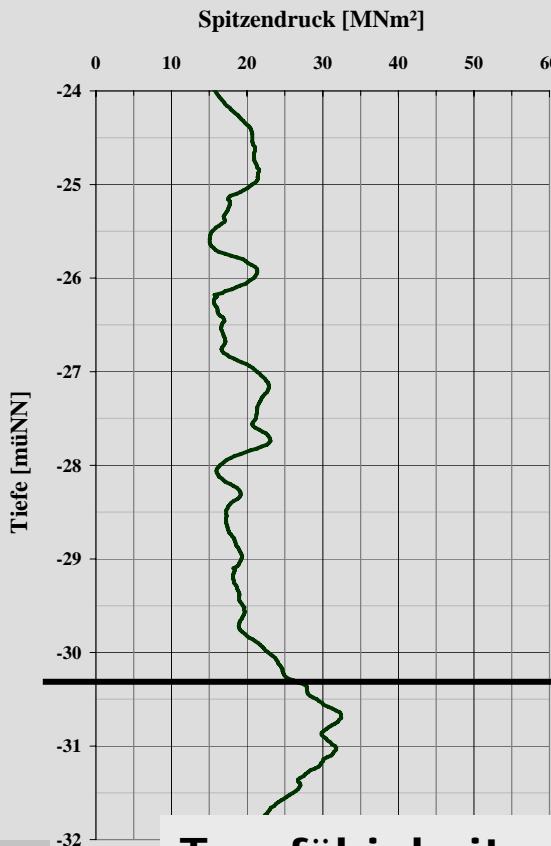
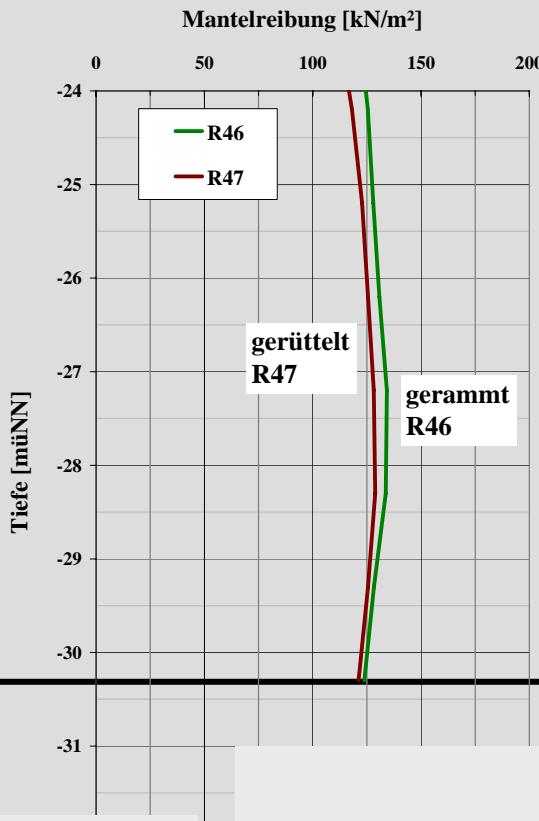
## Pfahlpaar C2, Tragfähigkeit

Tragfähigkeit nach 9 d:

R	R <sub>s</sub>	R <sub>b</sub>
Gerammt R46: 5653	4858	795
Gerüttelt R47: 5316	4496	820

- unmittelbar benachbarte Pfähle wurden gerammt bzw. eingerüttelt
- Tragfähigkeitsunterschied unwesentlich
- weder eine Ppropfenbildung beim gerammten noch beim gerüttelten Pfahl
