Walkability in der Praxis

Gesamtbericht
Nordrhein-Westfalen

Organisation und Durchführung von gesundheitsorientierten Themen-/ Aktionstagen zum Thema „Fußgängerfreundlichkeit/ Walkability“ unter beteiligungsorientierter Verwendung mobiler digitaler Endgeräte und GIS-basierter Auswertung

Landeszentrum Gesundheit Nordrhein-Westfalen
Universität Duisburg-Essen
Institut für Stadtplanung und Städtebau

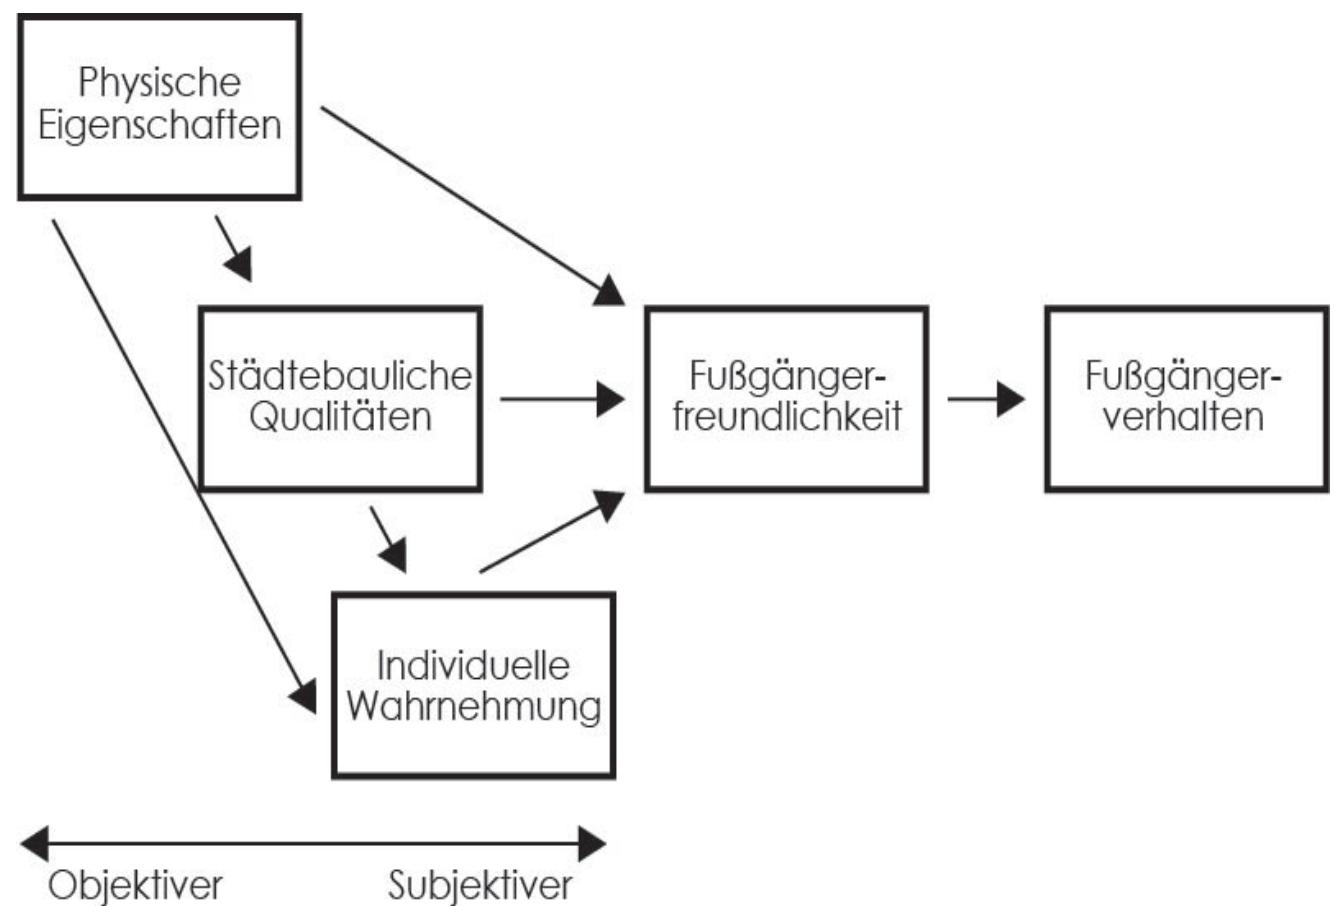
Abb. 01: Identifizierung und Messung von physischen und städtebaulichen Eigenschaften im Bezug auf Walkability / Quelle: eigene Darstellung nach Ewing et al. 2006

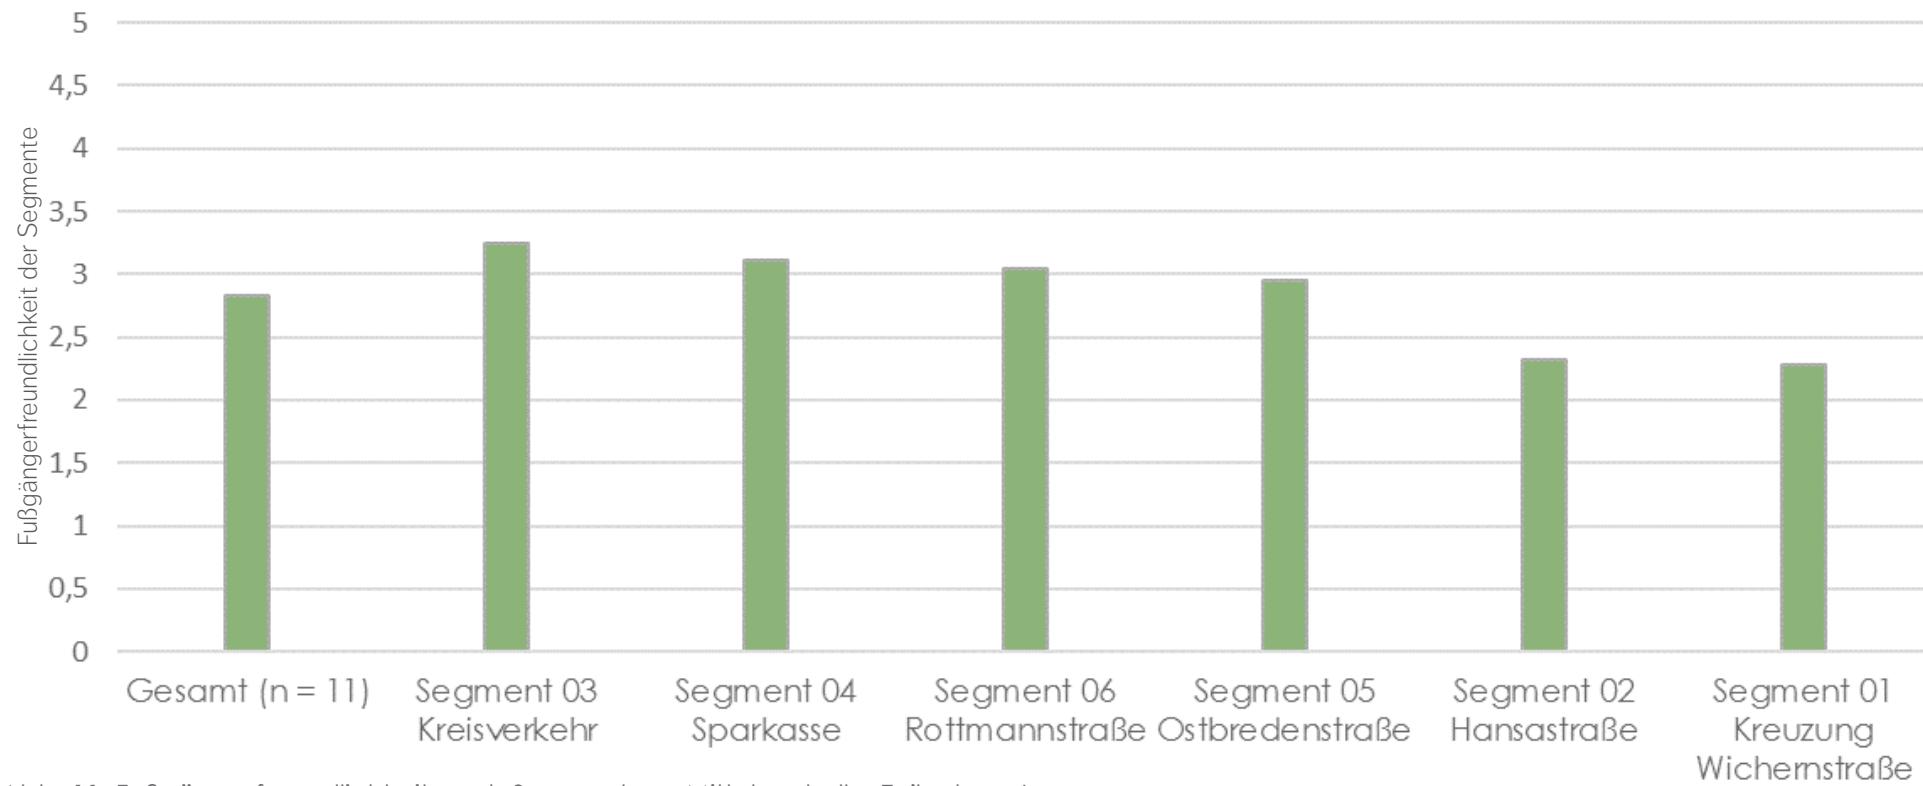
Ahlen im guten Mittelfeld. Nur zwei Segmente von den insgesamt sechs Segmenten der gesamten Route unterschreiten den Mittelwert von 2,8.

Abb. 11: Fußgängerfreundlichkeit nach Segmenten - Mittelwert aller TeilnehmerInnen
/ Quelle: eigene Darstellung

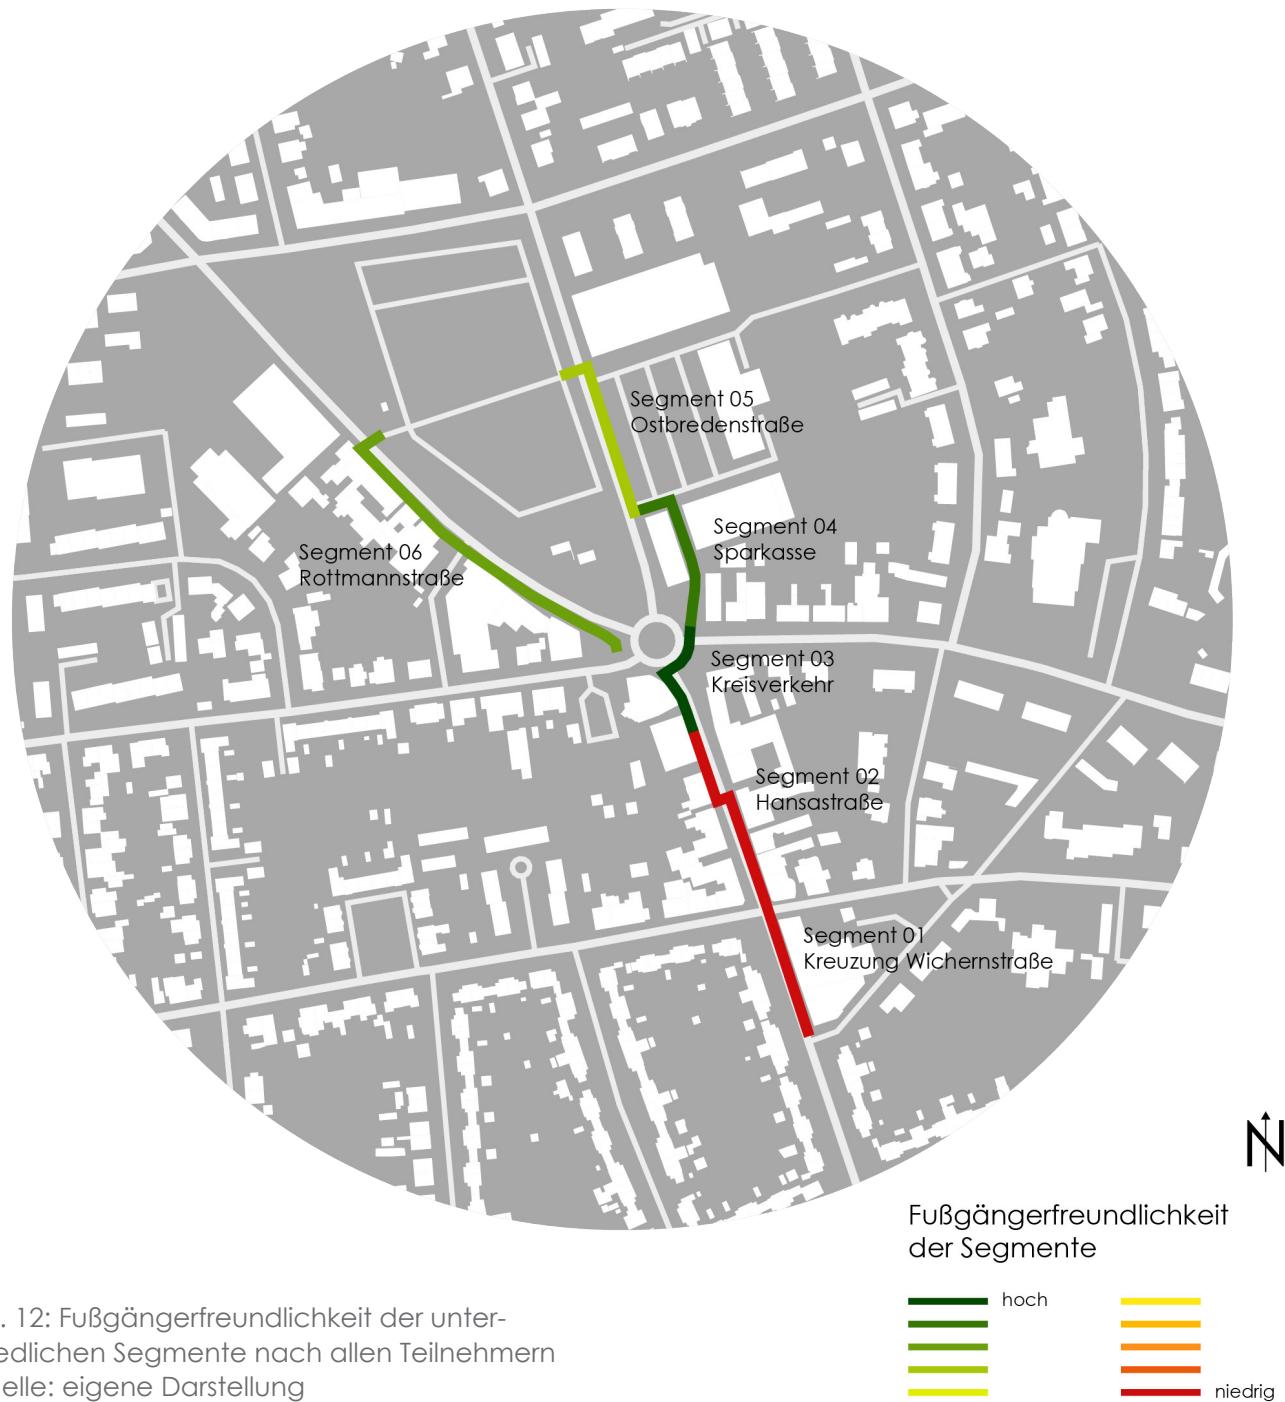
Abb. 12: Fußgängerfreundlichkeit der unterschiedlichen Segmente nach allen Teilnehmern
/ Quelle: eigene Darstellung

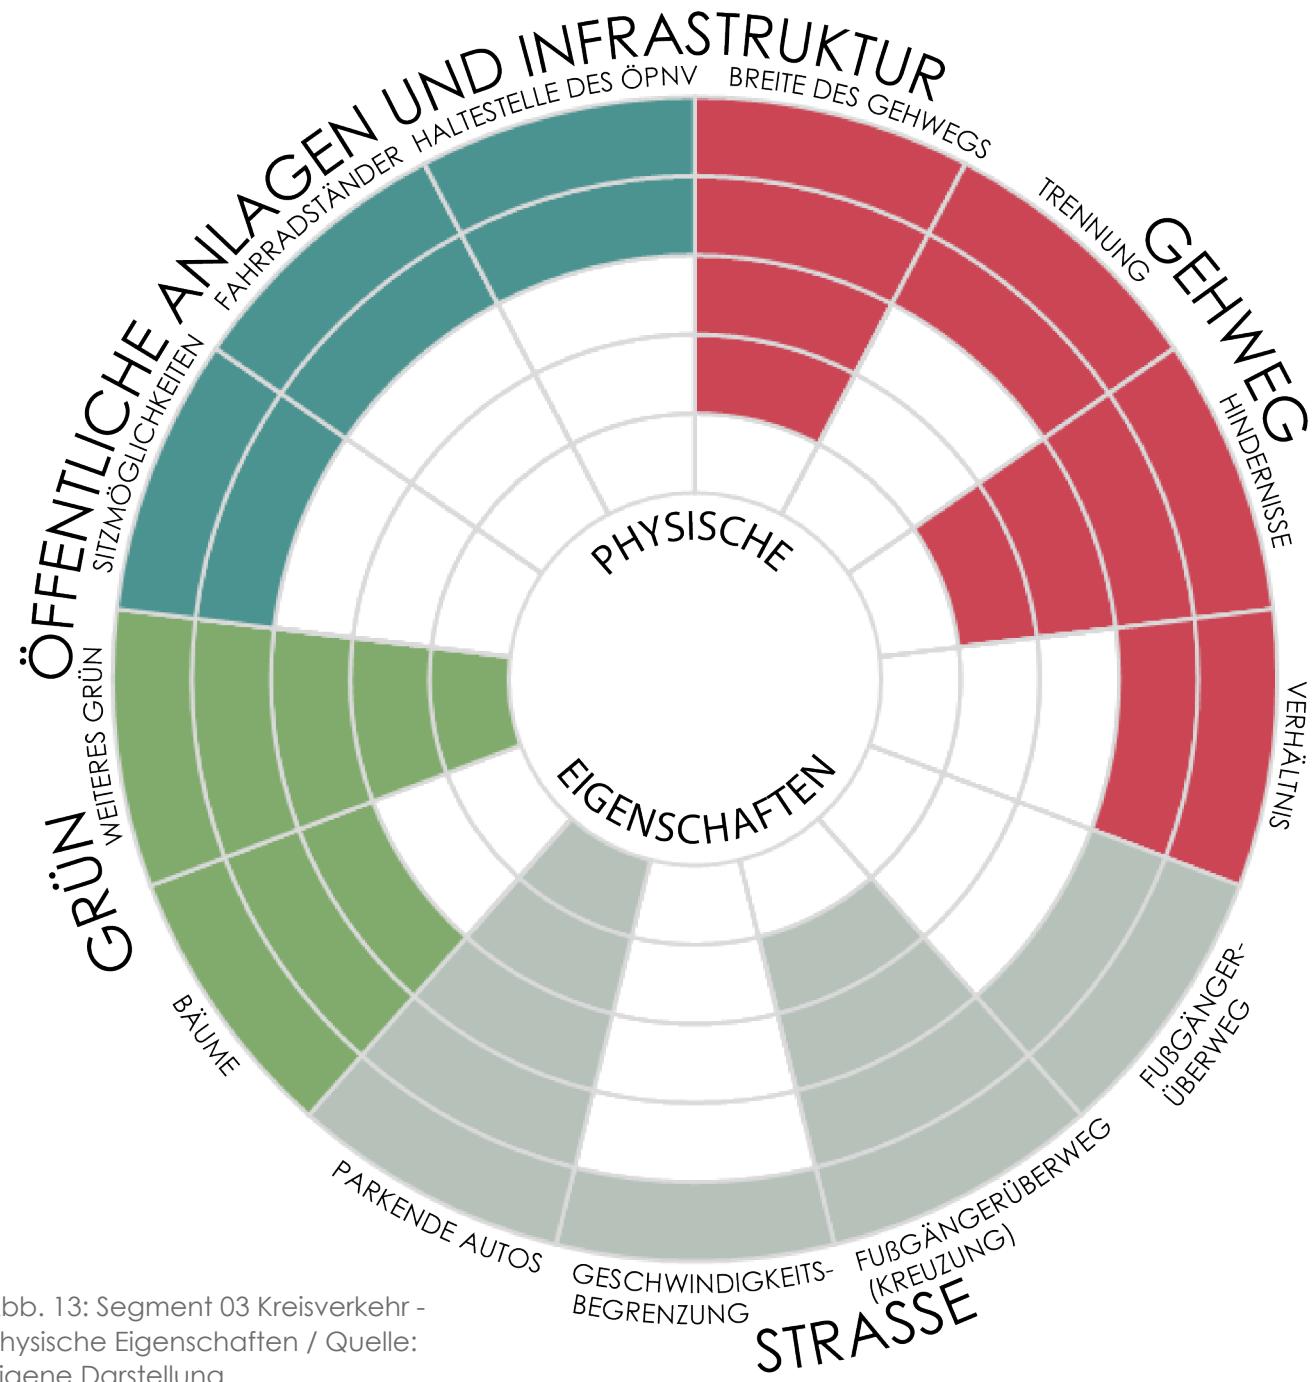
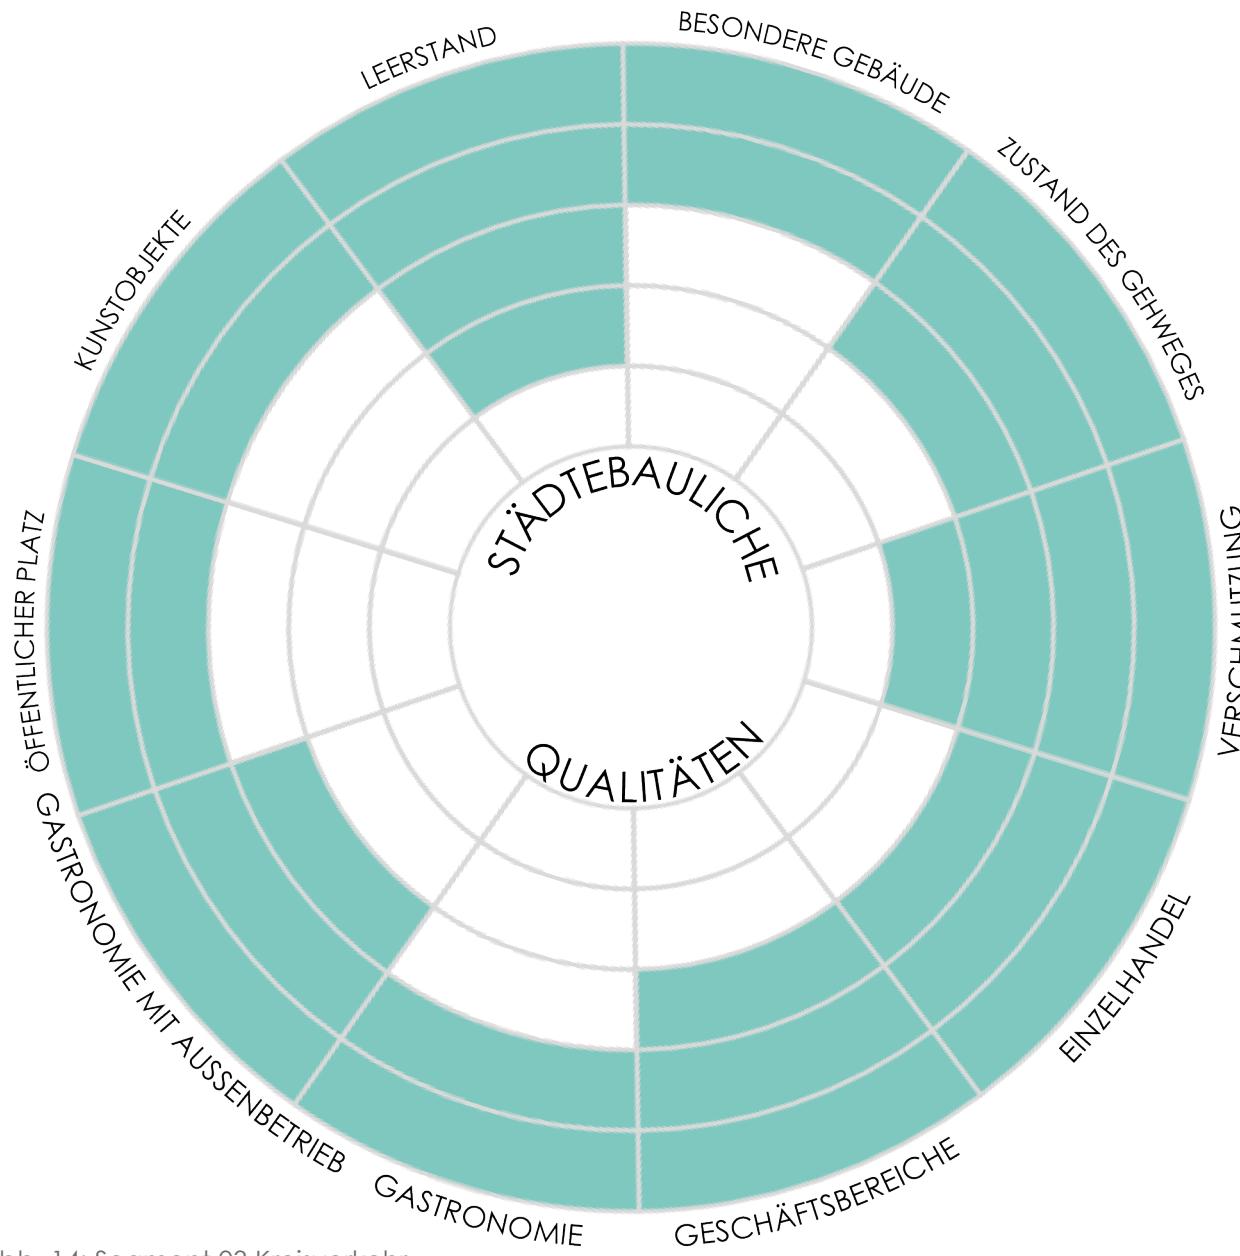
Die Kreisdiagramme zeigen, dass das Segment *Kreisverkehr* das beste Segment des untersuchten Gesamtweges ist. Dieses basiert unter anderem darauf, dass der Kreisverkehr über ein sehr gutes Fußgängerleitsystem mit Zebrastreifen und Verkehrsinseln verfügt. Aus diesem Grunde werden auch die physischen Eigenschaften wie Breite des Gehwegs und die Fußgängerüberwege sehr gut bewertet. Außerdem sind keine Hindernisse für FußgängerInnen vorhanden, da für alle VerkehrsteilnehmerInnen ausreichend Platz vorhanden ist. Hinzu kommt, dass dort keine Autos parken können. Dies wirkt sich sehr positiv auf die Fußgängerfreundlichkeit aus. Im Kreisverkehr gibt es außerdem Kunstobjekte, die die städtebaulichen Qualitäten erhöhen. Das einzige Kriterium, das sehr schlecht abgeschnitten hat, ist die überhöht wahrgenommene Geschwindigkeit, denn diese liegt nördlich des Kreisverkehrs bei 50 km/h.

Abb. 14: Segment 03 Kreisverkehr -
städtebauliche Qualitäten / Quelle:
eigene Darstellung

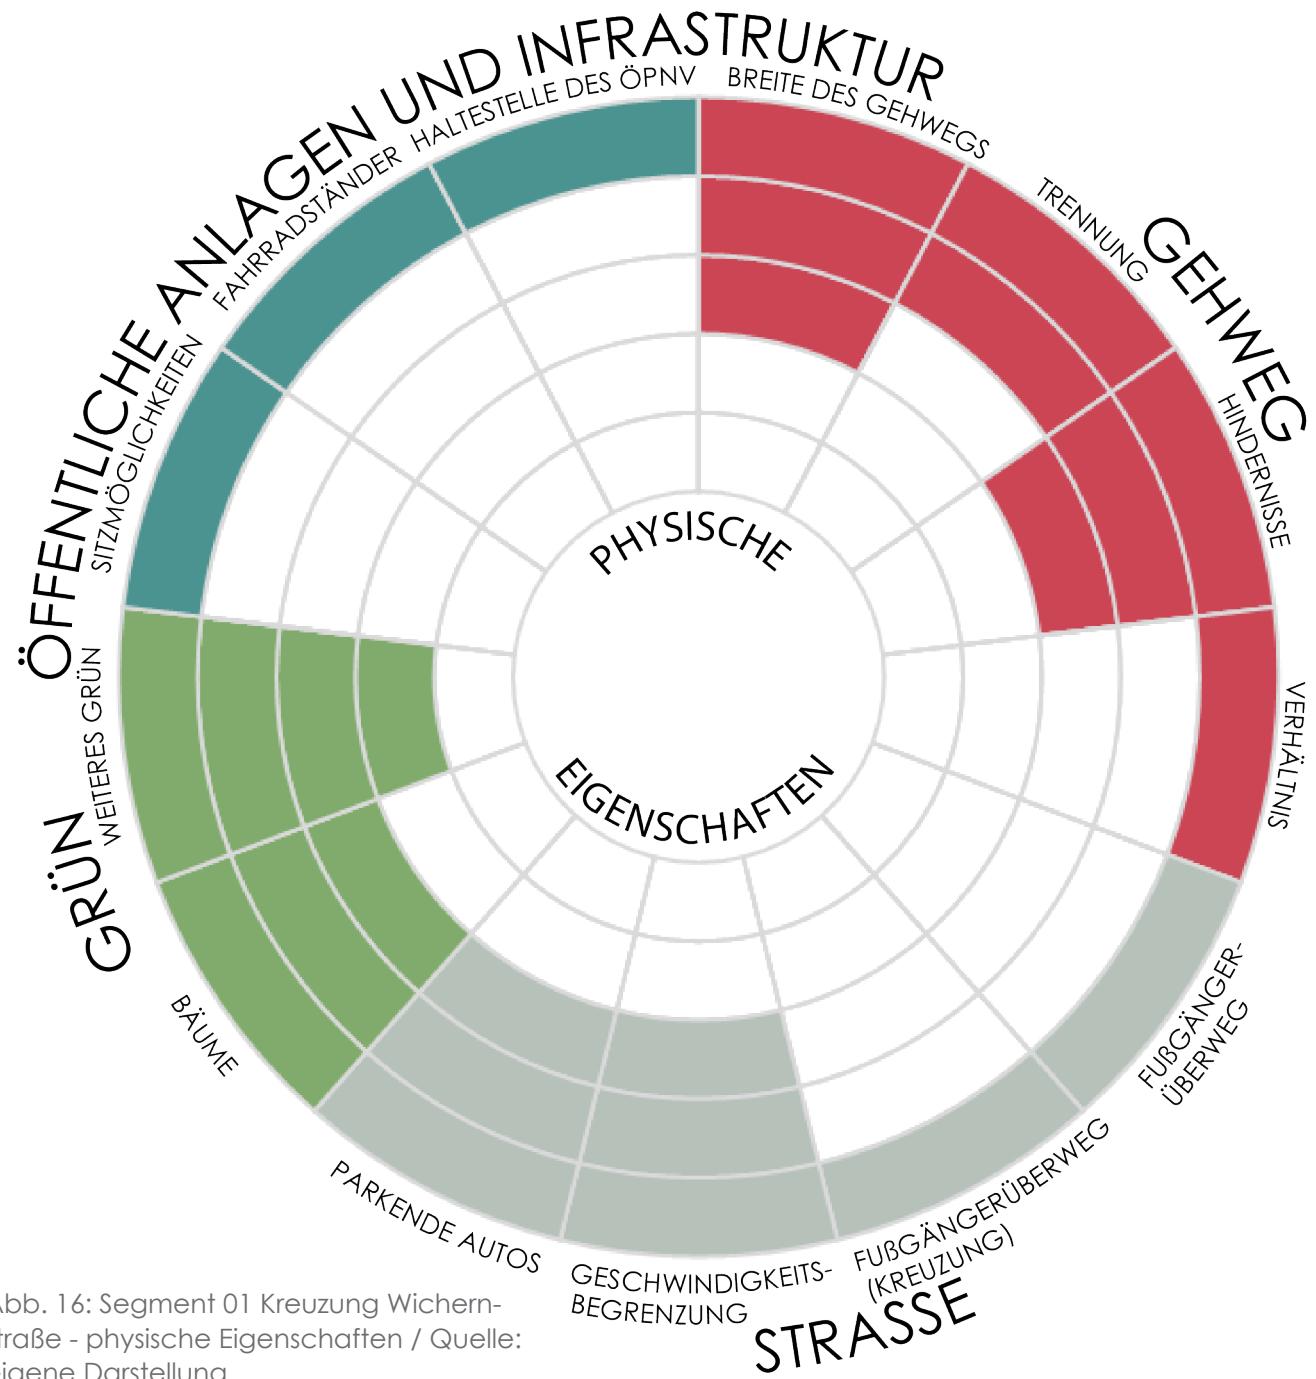
Die Kreisdiagramme zeigen deutlich, dass das Segment *Kreuzung Wichernstraße* im Hinblick auf verschiedene Kriterien am schlechtesten abschneidet. An dieser Stelle der Route sind keine Fußgängerüberwege vorhanden, weitere physische Eigenschaften wie das Verhältnis zwischen Straßen- und Gehwegbreite sind nicht ausgeglichen. An der Kreuzung dominiert der Autoverkehr und macht die Verkehrssituation für FußgängerInnen offensichtlich unübersichtlich. Darüber hinaus wird negativ vermerkt, dass keine Sitzmöglichkeiten, Fahrradständer oder Bushaltestellen vorhanden sind. Neben dem Zustand des Gehwegs (Verschmutzung) und dem Vorhandensein des Einzelhandels haben alle anderen Kriterien der städtebaulichen Qualitäten sehr schlecht abgeschnitten. Dies liegt vor allem an den leerstehenden Geschäften im Erdgeschoss.

Abb. 16: Segment 01 Kreuzung Wichernstraße - physische Eigenschaften / Quelle:
eigene Darstellung

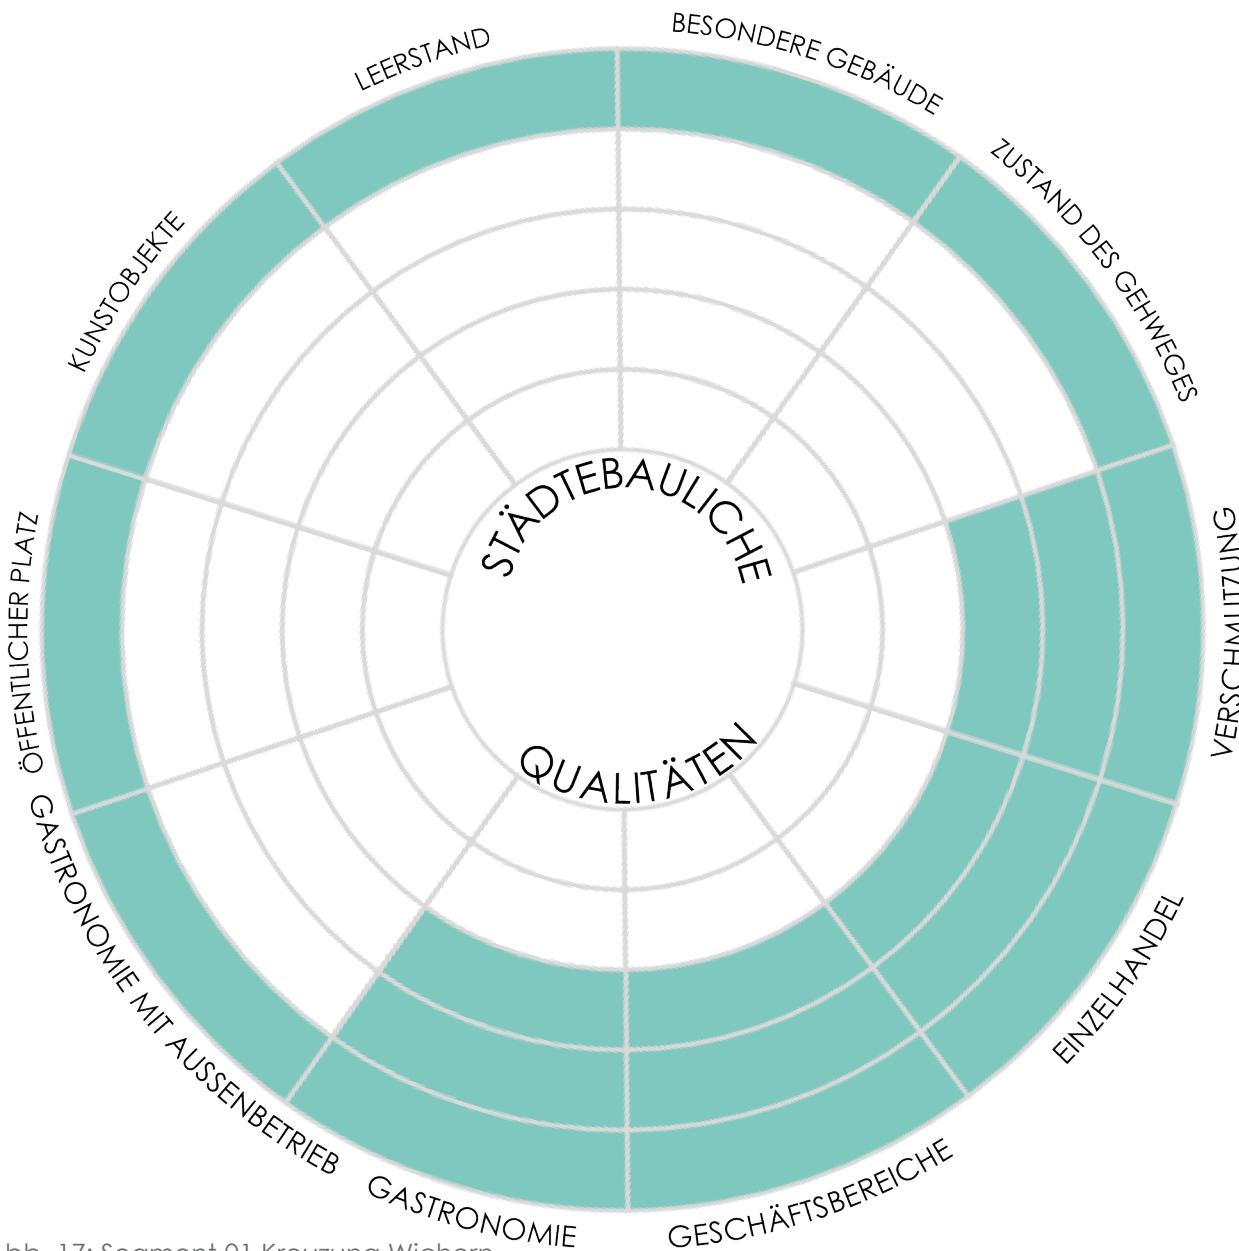
Abb. 17: Segment 01 Kreuzung Wichernstraße - städtebauliche Qualitäten
/ Quelle: eigene Darstellung

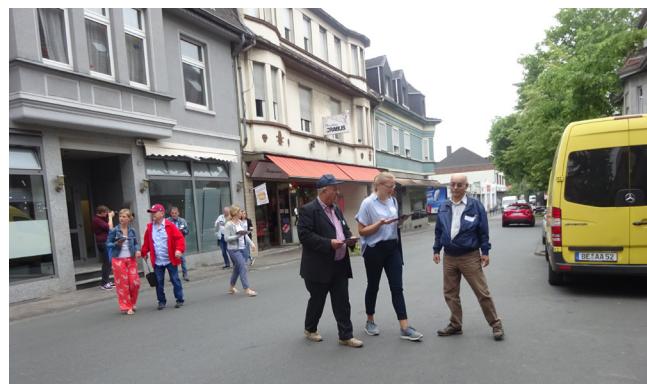
Abb. 21: Segment 02 Hansastraße
/ Quelle: eigene Darstellung

Die männlichen Teilnehmer des Walk-Audits bewerten das Segment 03 Kreisverkehr als besten Abschnitt der Route und das Segment 02 Hansastraße als schlechtesten. Hier weichen die Ergebnisse von den Gesamtergebnissen aller TeilnehmerInnen ab, die die Kreuzung Wichernstraße als schlechtestes Segment bewertet haben.

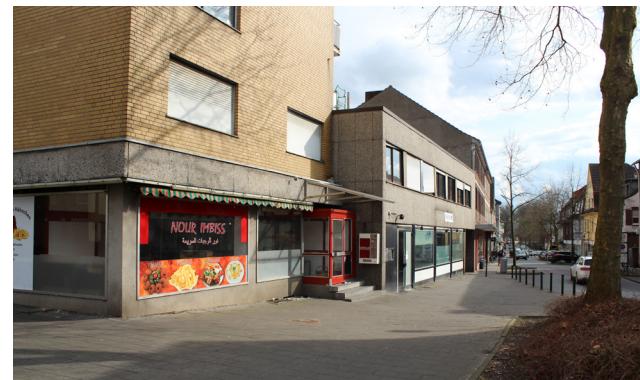
Vor allem im nördlichen Teil der Hansastraße am Kreisverkehr stehen viele Erdgeschosszonen und zum Teil ganze Gebäude leer. Für die Zukunft der Hansastraße ist es sehr wichtig, diese städtebaulichen Mängel zu beheben. Dieser Bereich stellt den Eingang in die Hansastraße dar und gilt als wichtiger Aspekt zur Steigerung der Aufenthaltsqualität im öffentlichen Raum. Deshalb sollte die Umgestaltung der Eingangssituation auf jeden Fall Teil eines Handlungskonzepts sein.

Abb. 39: Leerstand an der Hansastraße
/ Quelle: eigene Darstellung

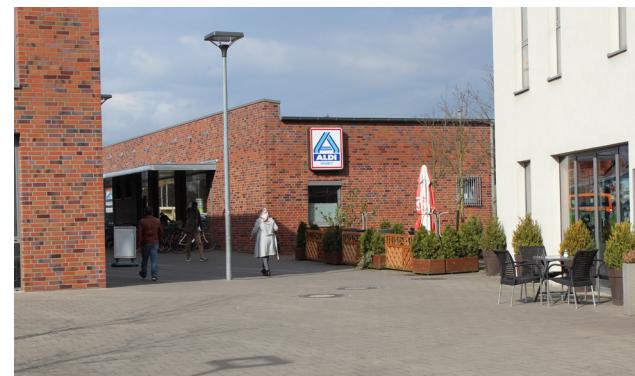
Die Fußgängerfreundlichkeit fällt im Segment 04 *Sparkasse* unter anderem aufgrund der fehlenden Sitzmöglichkeiten sehr negativ aus. Vor allem die älteren oder mobilitätseingeschränkten Personen bemängeln das Fehlen von Sitzbänken in diesem Bereich. Dieser Abschnitt stellt eine wichtige Alltagsstrecke zum Einzelhandel dar. Sitzbänke in diesem Segment würden das Zufußgehen und die Alltagsmobilität der älteren Personen fördern. Zudem ist die Bereitstellung von Sitzbänken eine sehr kurzfristige und schnell umsetzbare Maßnahme, die zusätzlich relativ geringe Kosten verursacht. Sitzgelegenheiten tragen darüber hinaus zur Steigerung der Aufenthaltsqualität und zur Belebung des öffentlichen Raums bei. Deshalb ist zu empfehlen, die Sitzgelegenheiten in Verbindung mit der Gestaltung des gewünschten Platzes im vorherigen Segment umzusetzen.

Abb. 40: Segment 04 Sparkasse / Quelle: eigene Darstellung

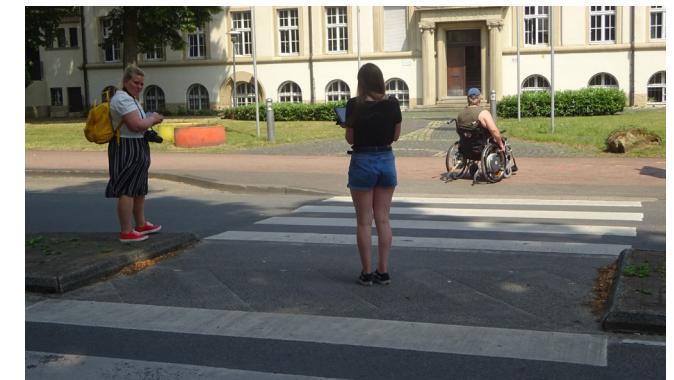
Abb. 51: Segment 03 *Stadtverwaltung*
/ Quelle: eigene Darstellung

In dieser Gesamtübersicht der sechs Segmente ist erkennbar, dass das Segment 03 *Stadtverwaltung* am fußgängerfreundlichsten bewertet ist, das Segment 02 *Kreuzung Kreisstraße* hat die schlechteste Bewertung erhalten. Diese zwei Segmente sind anschließend noch einmal detailliert dargestellt, um das Ergebnis anhand der Bewertungen der Kriterien nachvollziehen zu können. Insgesamt liegen die Bewertungen der einzelnen Segmente nah beieinander, bestes und schlechtestes Segment ausgenommen.

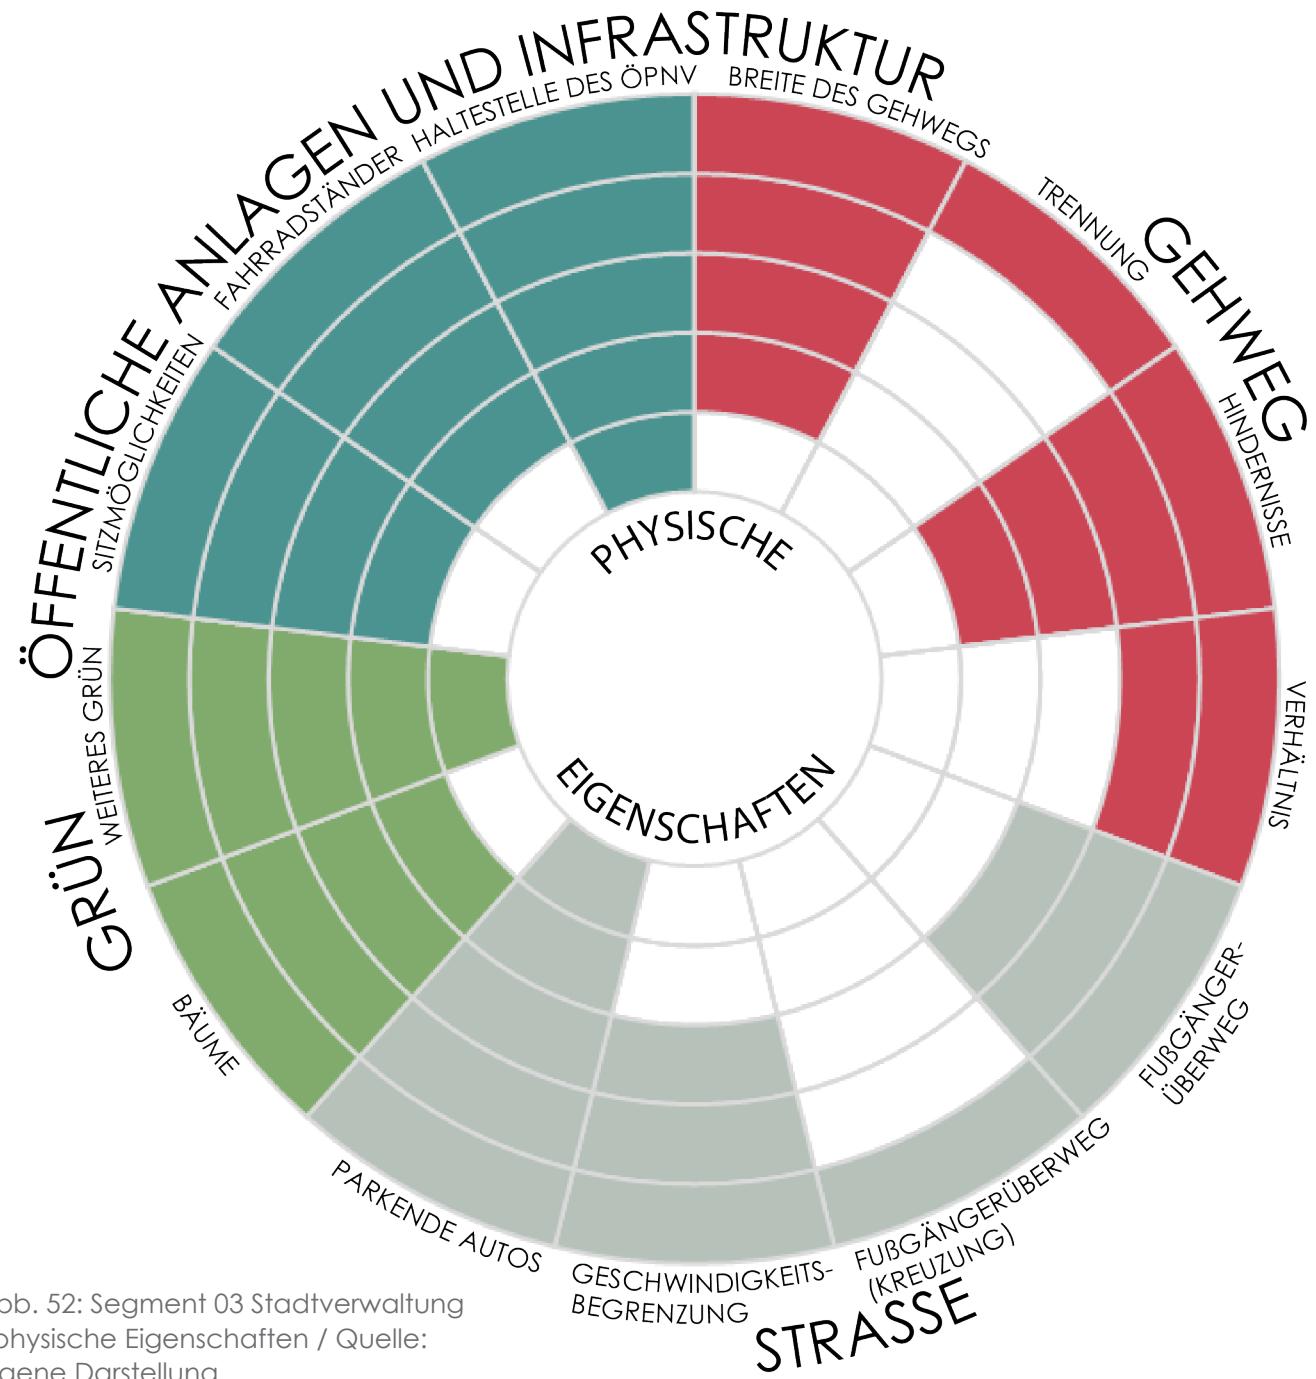
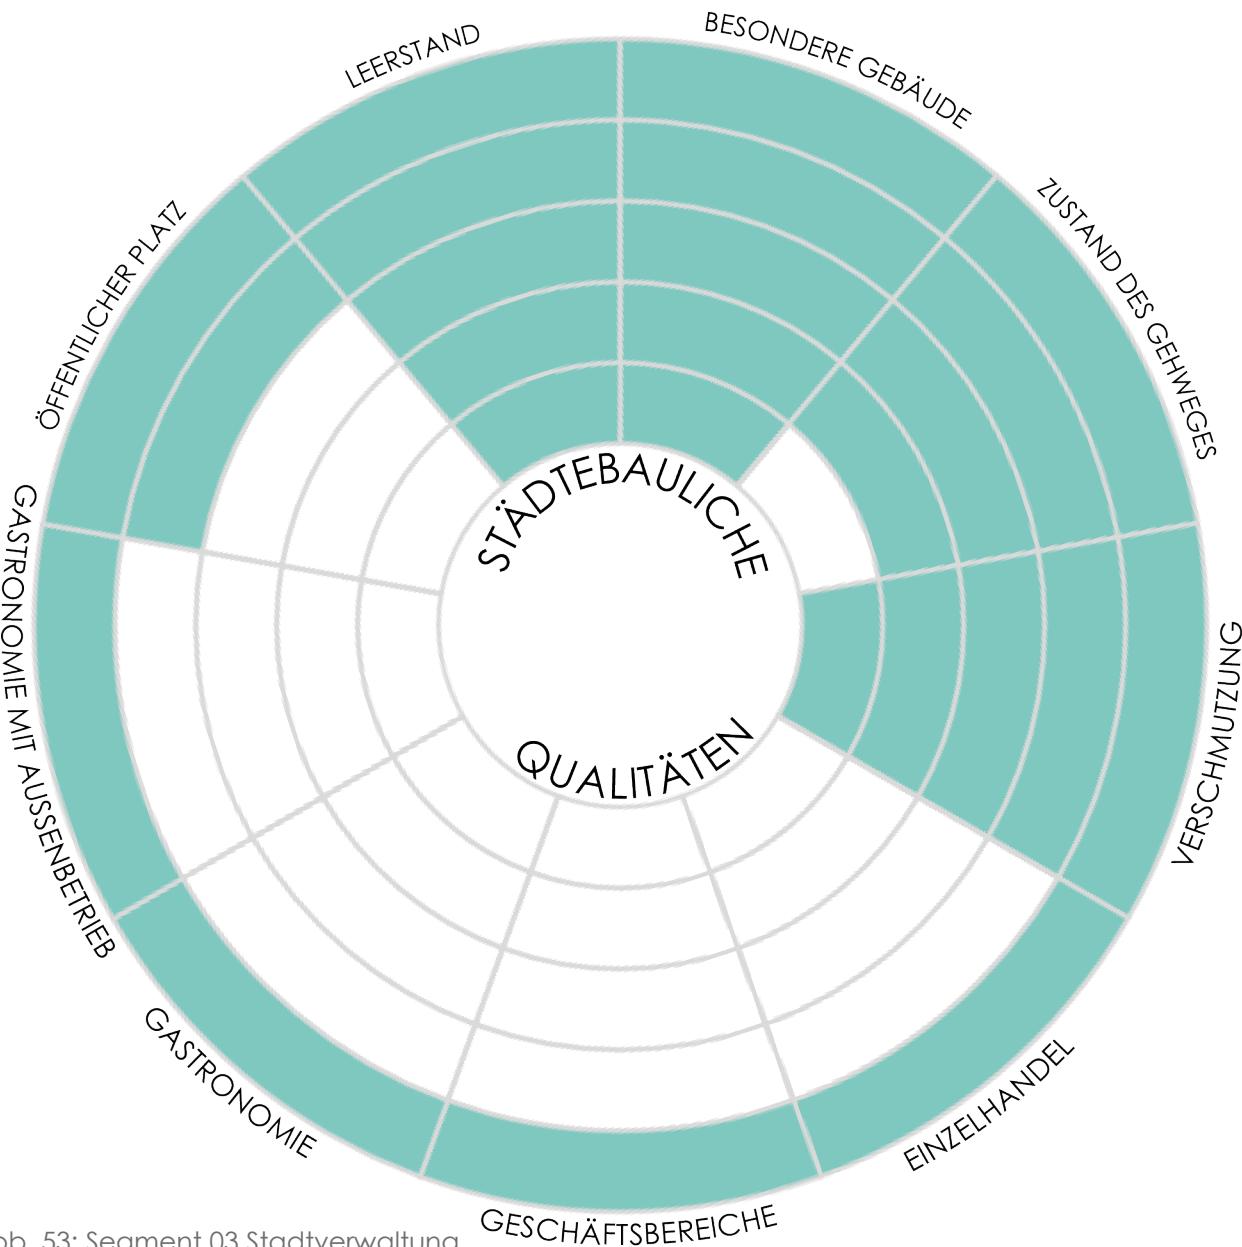
Die Kreisdiagramme zeigen, dass das Segment 03 *Stadtverwaltung* das beste Segment des untersuchten Gesamtweges ist. Dieses basiert unter anderem darauf, dass der Bereich vor der Stadtverwaltung über ein sehr gutes Fußgängerleitsystem mit Zebrastreifen und Verkehrsinseln verfügt. Aus diesem Grunde wird auch die physische Eigenschaft wie die Breite des Gehwegs sehr gut bewertet. Außerdem sind keine Hindernisse für FußgängerInnen vorhanden, da für alle VerkehrsteilnehmerInnen ausreichend Platz vorhanden ist. Hinzu kommt, dass dort keine Autos parken können. Dies wirkt sich sehr positiv auf die Fußgängerfreundlichkeit aus. Erwähnenswert ist noch, dass der Fußgängerüberweg an der Kreuzung eine sehr schlechte Bewertung hat, da in diesem Segment keine Kreuzung vorhanden ist.

Abb. 53: Segment 03 Stadtverwaltung - städtebauliche Qualitäten / Quelle: eigene Darstellung

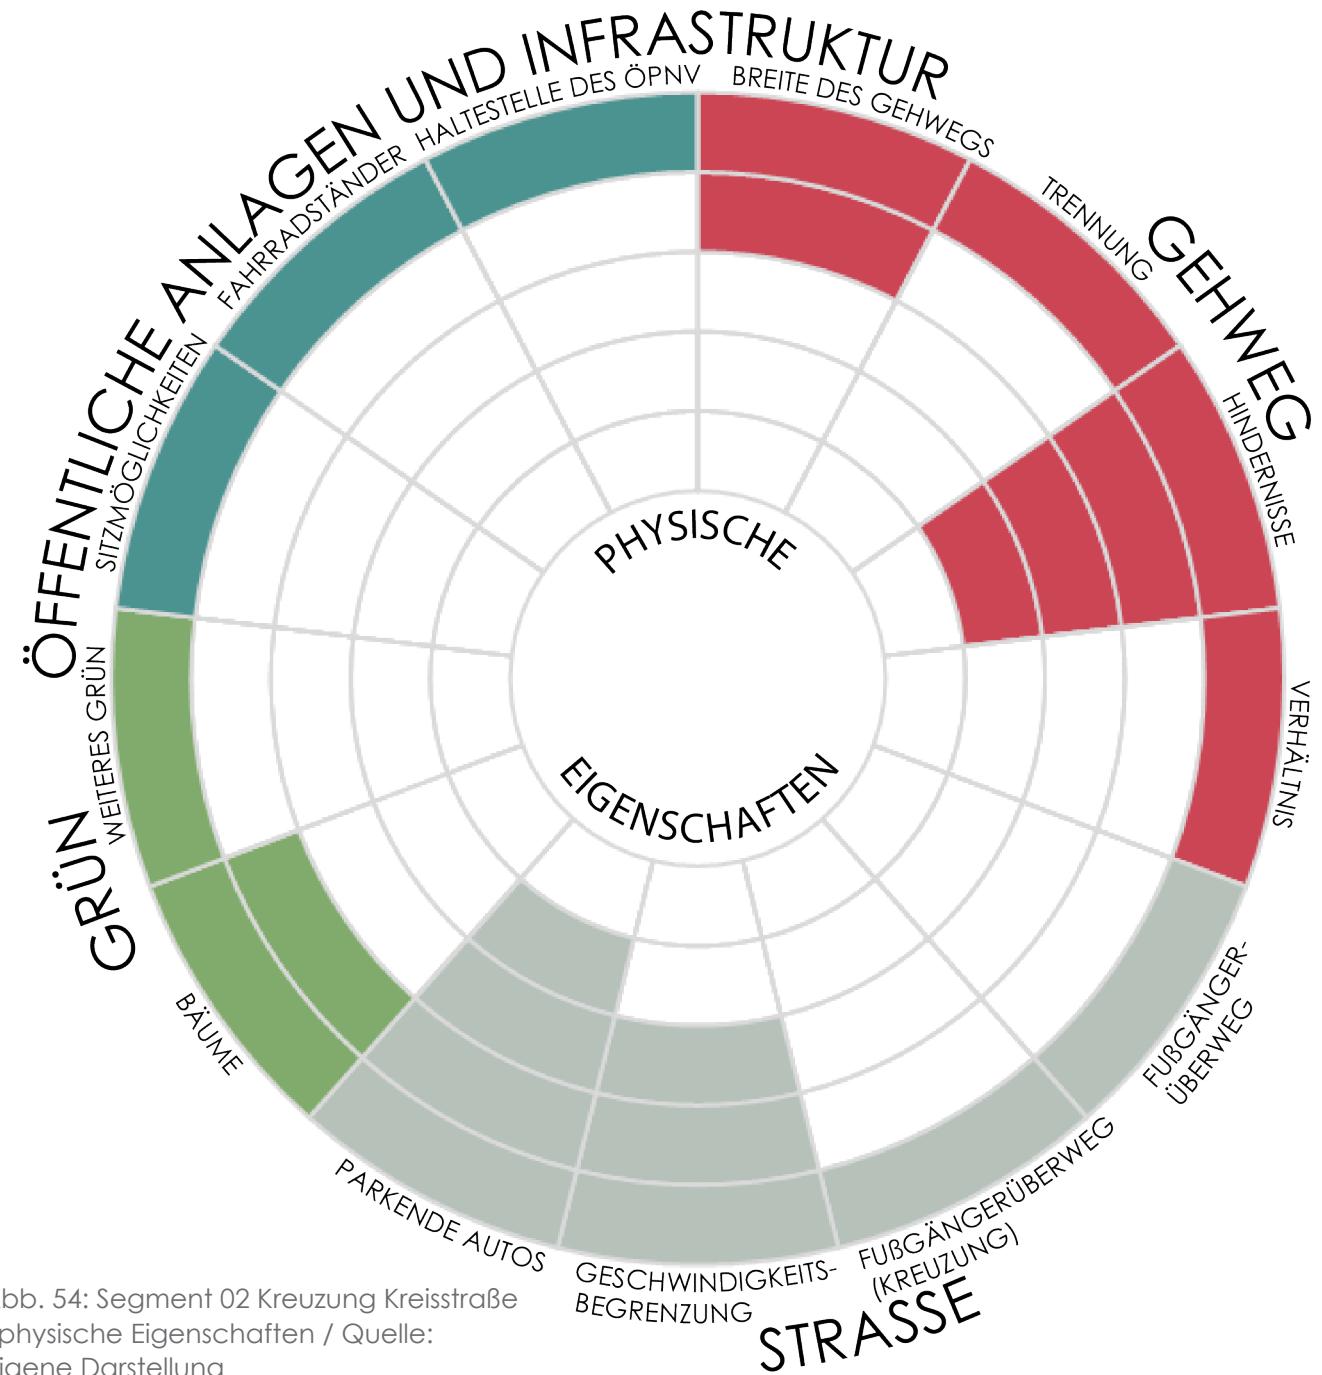
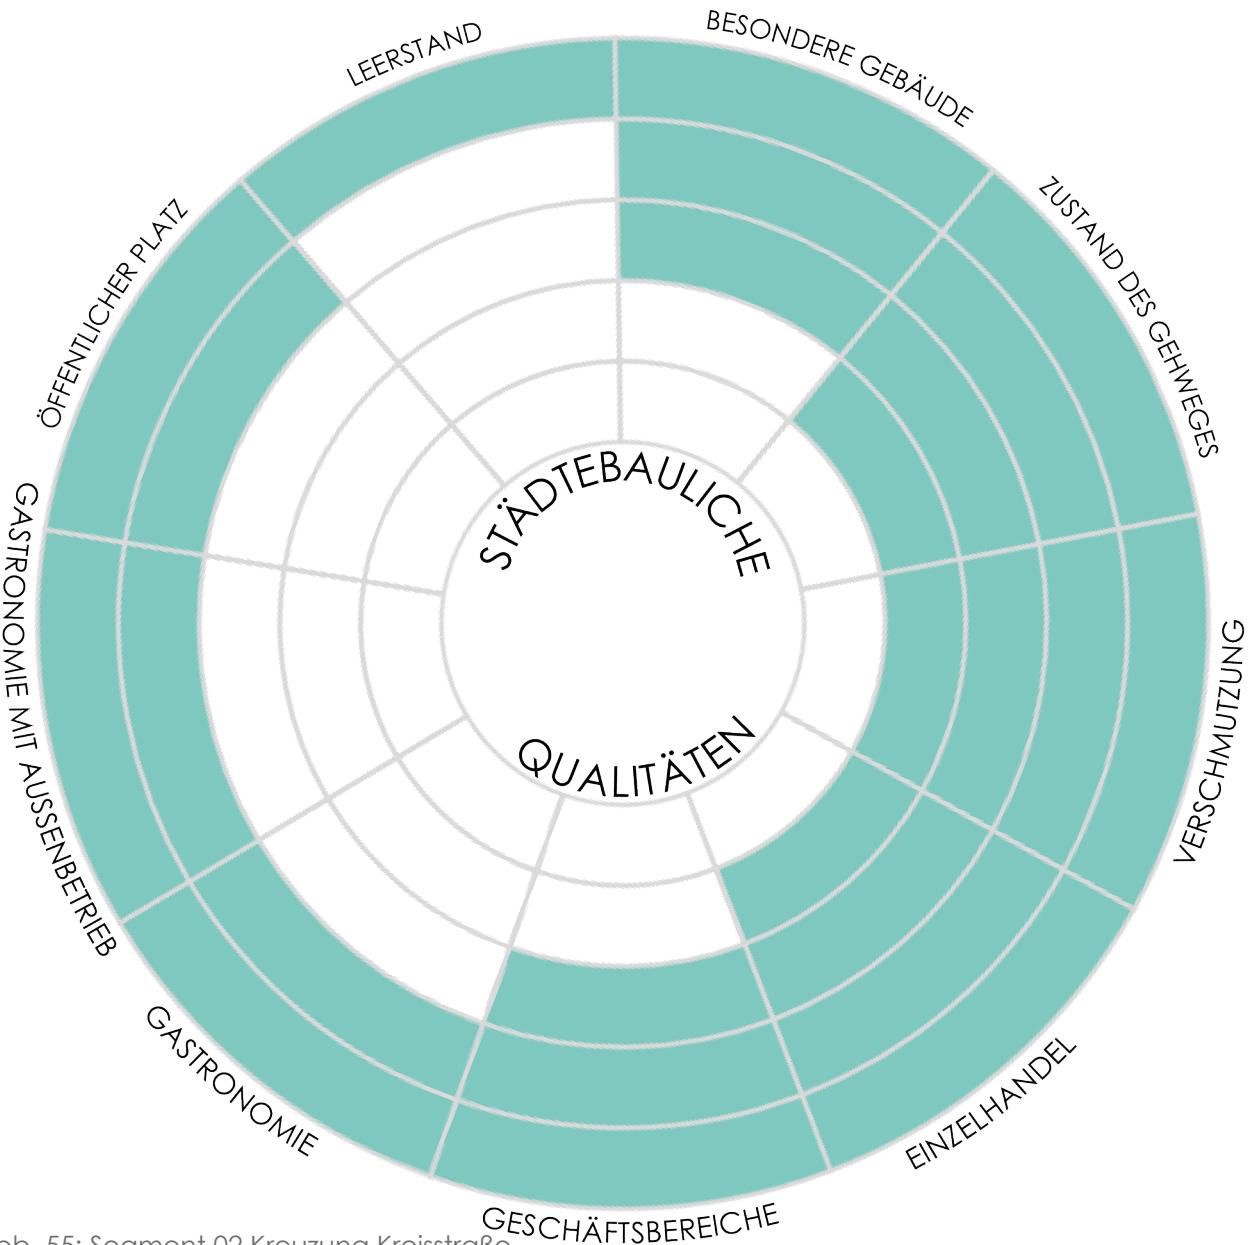
Die Kreisdiagramme zeigen deutlich, dass das Segment *Kreuzung Kreisstraße* im Hinblick auf verschiedene Kriterien am schlechtesten abschneidet. An dieser Stelle der Route sind keine Fußgängerüberwege vorhanden, weitere physische Eigenschaften wie das Verhältnis zwischen Straße und Gehweg sind nicht ausgeglichen. An der Kreuzung dominiert der Autoverkehr, die Gabelung der Straße macht die Verkehrssituation für FußgängerInnen offensichtlich unübersichtlich. Darüber hinaus wird negativ vermerkt, dass keine Sitzmöglichkeiten, Fahrradständer oder Bushaltestellen vorhanden sind. Der auf der Route sonst sehr hohe Anteil an Begrünung ist in diesem Segment ebenfalls nicht vorhanden. Die Parksituation wirkt sich allerdings positiv auf die Fußgängerfreundlichkeit aus, da entlang der Hauptstraße keine Parkmöglichkeiten gegeben sind. Außerdem sind keine großen Hindernisse auf diesem Abschnitt der Route vorhanden.

Abb. 55: Segment 02 Kreuzung Kreisstraße
- städtebauliche Qualitäten / Quelle:
eigene Darstellung
