Walkability in der Praxis

Gesamtbericht
Nordrhein-Westfalen

Organisation und Durchführung von gesundheitsorientierten Themen-/ Aktionstagen zum Thema „Fußgängerfreundlichkeit/ Walkability“ unter beteiligungsorientierter Verwendung mobiler digitaler Endgeräte und GIS-basierter Auswertung

Landeszentrum Gesundheit Nordrhein-Westfalen
Universität Duisburg-Essen
Institut für Stadtplanung und Städtebau

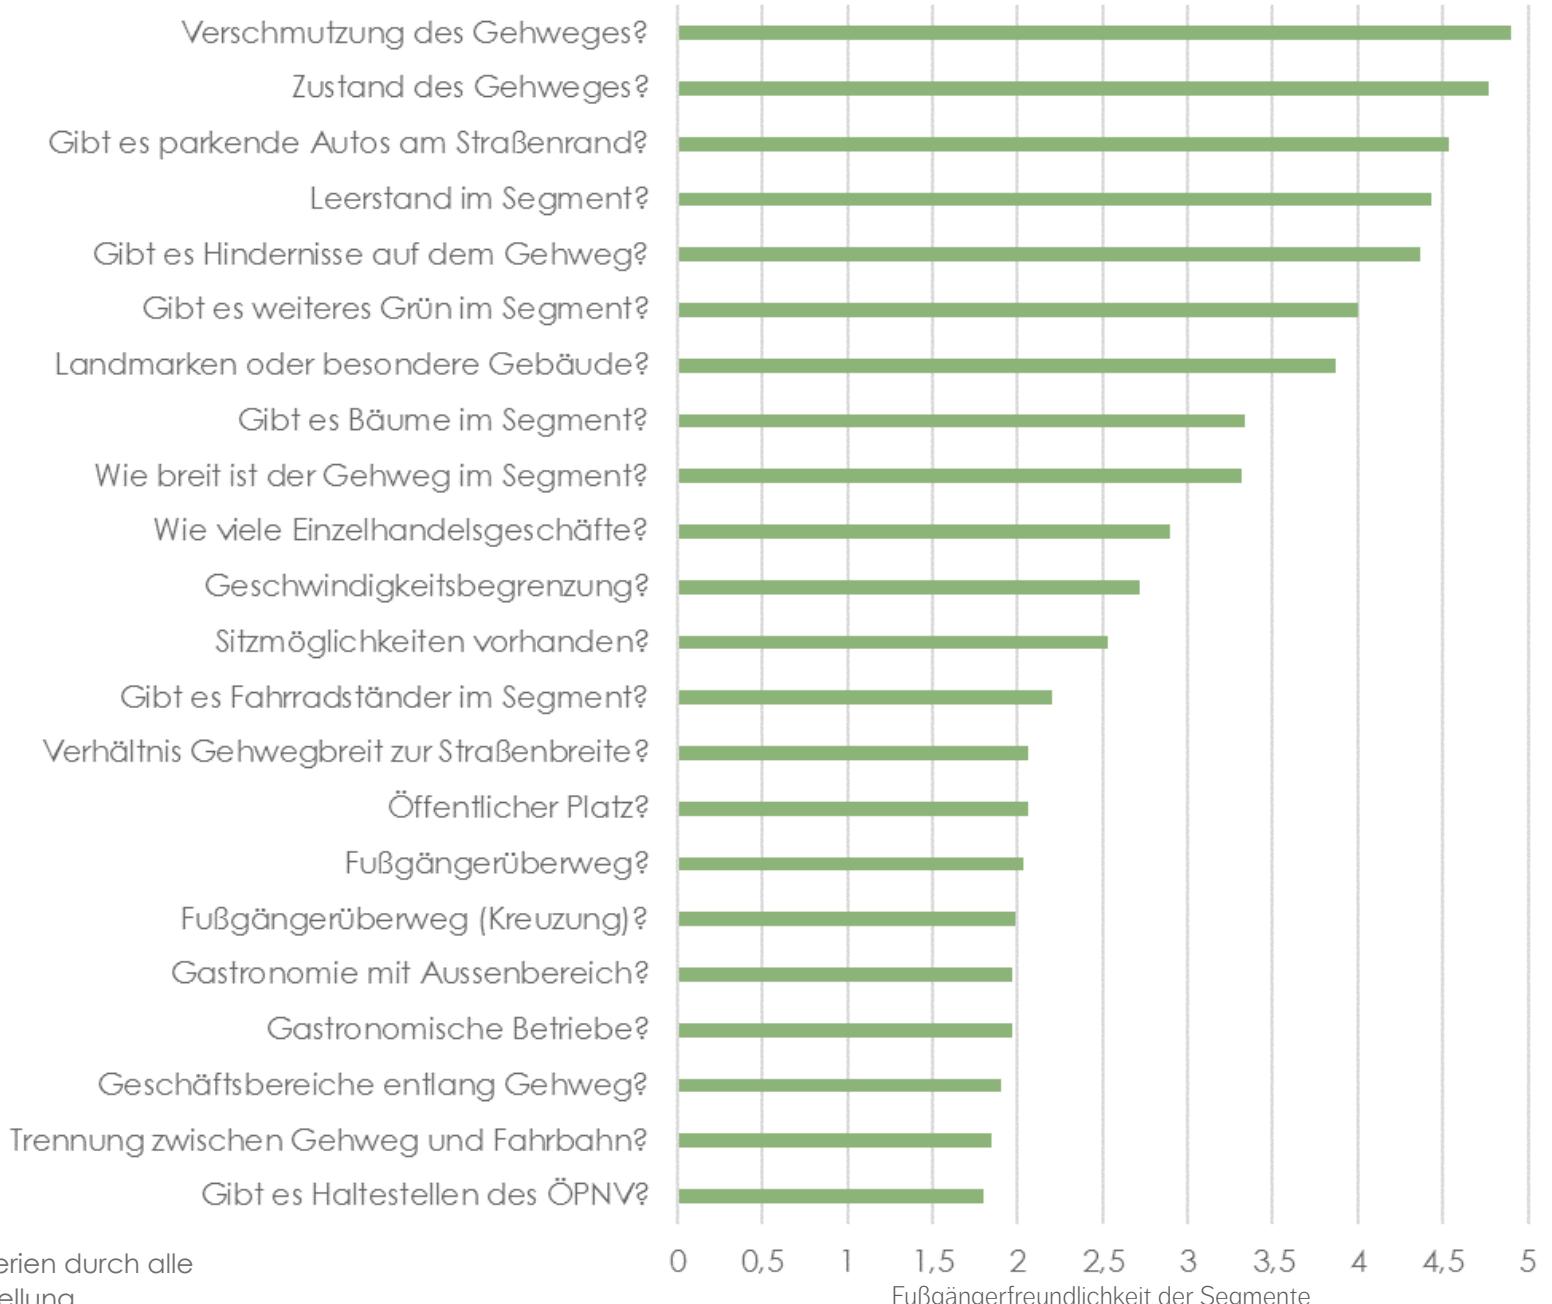
Abb. 57: Rangliste aller bewerteten Kriterien durch alle TeilnehmerInnen / Quelle: eigene Darstellung

Die Fußgängerfreundlichkeit der gesamten Route lässt sich aus den in Abbildung 57 aufgeführten Kriterien ableiten. Die Route wird von den Teilnehmern als sehr sauber bewertet, das Kriterium Verschmutzung des Gehwegs hat durchgehend die beste Bewertung erhalten. Darüber hinaus ist der Gehweg in einem sehr guten Zustand und es befinden sich nur sehr wenige parkende Autos am Straßenrand, welche das Queren der Straße oder das Nutzen des Gehwegs behindern könnten. Am schlechtesten hat auf der ganzen Route das Kriterium Haltestellen des ÖPNV abgeschnitten. Auf der gesamten Route gibt es nur vor der Stadtverwaltung eine Bushaltestelle. Für ältere oder mobilitätseingeschränkte Personen sind Busse ein sehr wichtiges Transportmittel, wenn diese nicht mehr in der Lage sind selber Auto zu fahren. Vor allem in Selm Bork bietet sich eine Buslinie zum außerhalb gelegenen Lidl und Bäcker an. Darüber hinaus wird das Kriterium

Trennung zwischen Gehweg und Fahrbahn als sehr schlecht bewertet. An vielen Stellen der Route, vor allem in Segment 02 *Kreuzung Kreisstraße*, ist der Gehweg lediglich durch die Bordsteinkante von der Fahrbahn getrennt. Dies kann sich negativ auf das Sicherheitsempfinden der FußgängerInnen auswirken, wenn Autos zu

schnell fahren und der Gehweg zusätzlich schmal ist. Außerdem gibt es nur wenige gastronomische Betriebe. Derartige Angebote könnten den Gesamtweg beleben und auch für ältere bzw. mobilitätseingeschränkte Menschen als Verweilort dienen.

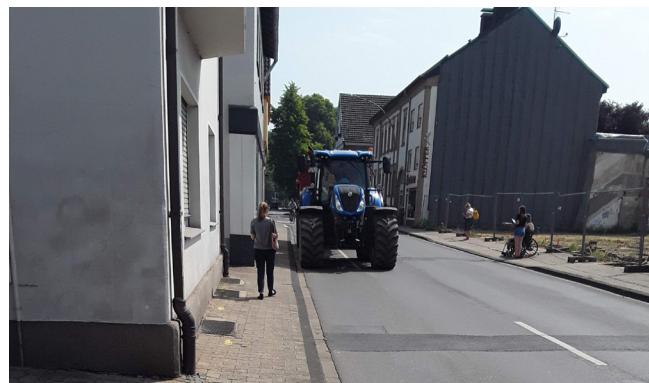
Abb. 58: Segment 02 Kreuzung Kreisstraße
/ Quelle: eigene Darstellung

Die männlichen Teilnehmer bewerten ebenfalls wie die gesamten TeilnehmerInnen das Segment 03 *Stadtverwaltung* als bestes Segment und das Segment 02 *Kreuzung Kreisstraße* als schlechtestes.

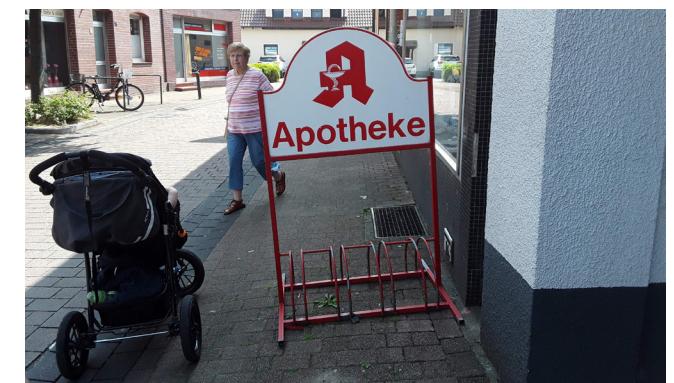
Abb. 61: Segment 01 Hauptstraße / Quelle: eigene Darstellung

Die weiblichen Teilnehmer bewerten Segment 06 *Dörnenkamp* als besten und Segment 01 *Hauptstraße* als schlechtesten Abschnitt der Route. Mit dieser Bewertung weichen die Teilnehmerinnen komplett von der Bewertung der Gruppe der gesamten TeilnehmerInnen ab.

Die Fußgängerfreundlichkeit im ersten Segment *Hauptstraße* wird durch eine mangelnde Trennung zwischen dem Gehweg und der Fahrbahn von den Teilnehmern als sehr schlecht bewertet. Die Hauptstraße weist in diesem Teilabschnitt eine fußgängerzonähnliche Gestaltung auf. Diese positive Gestaltung wird von der zu hoch wahrgenommen Geschwindigkeit der Autos negativ beeinträchtigt. Hinzu kommt, dass die Gehwege im Verhältnis zur Fahrbahn entlang der Hauptstraße sehr schmal sind. Um die Fußgängersituation langfristig zu verbessern, wird empfohlen, für diesen Teilabschnitt der Hauptstraße ein neues Gestaltungskonzept zu entwickeln. In diesem Konzept sollten breitere Gehwege, der Umgang mit dem Autoverkehr im Sinne einer Geschwindigkeitsbegrenzung oder Parkverbote enthalten sein. Die Aufstellung des Konzepts mit den zahlreichen Maßnahmen erfordert eine zeit- und kostenintensive Planung.

Die Fußgängerfreundlichkeit fällt im ersten Segment unter anderem auch aufgrund der fehlenden Sitzmöglichkeiten sehr negativ aus. Vor allem die älteren oder mobilitätseingeschränkten Personen bemängeln das Fehlen von Sitzbänken in diesem Bereich der Hauptstraße. Dieser Abschnitt stellt eine wichtige Alltagsstrecke durch den Ortkern von Bork dar. Sitzbänke in diesem Segment würden das Zufußgehen und die Alltagsmobilität der älteren Personen fördern. Zudem ist die Bereitstellung von Sitzbänken eine sehr kurzfristige und schnell umsetzbare Maßnahme, die zusätzlich relativ geringe Kosten verursacht. Sitzgelegenheiten tragen darüber hinaus zur Steigerung der Aufenthaltsqualität und zur Belebung des öffentlichen Raums bei.

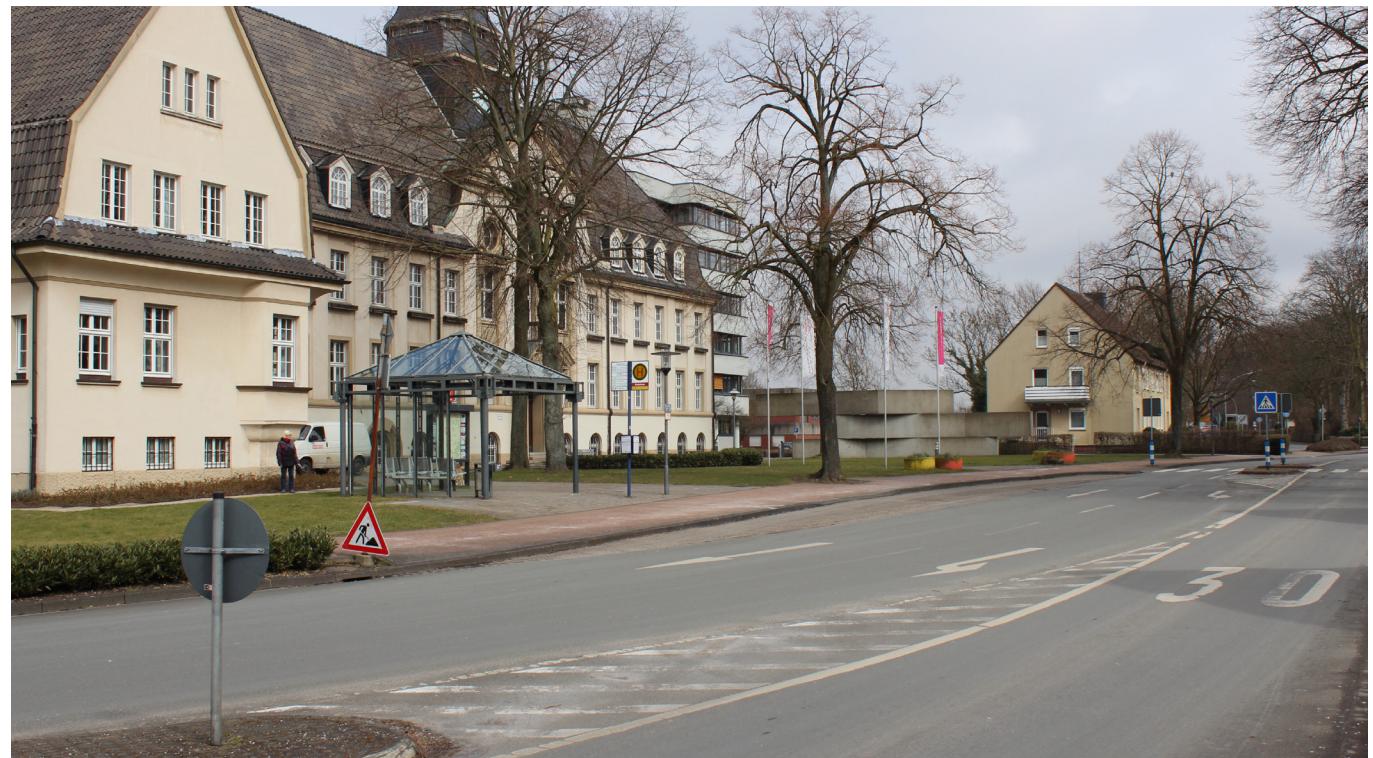
Abb. 74: Segment 03 Stadtverwaltung / Quelle: eigene Darstellung

Die Trennung zwischen Gehweg und Fahrbahn wurde von den Teilnehmern negativ bewertet, da es entlang der Hauptstraße auf Höhe der Stadtverwaltung keine Trennung zwischen dem Gehweg und der Fahrbahn gibt. Hier ist lediglich eine Bordsteinkante vorhanden, die teilweise auch keine Absenkungen aufweist und damit nicht barrierefrei ist. Zudem wird das Sicherheitsgefühl der FußgängerInnen auf dem Gehweg durch die mehrspurige Straße mit Abbiegespuren vermindert. Außerdem verlaufen dort die Buslinien entlang und die Autofahrer halten sich nicht an die zulässige Geschwindigkeit von 30 km/h. Zur Verbesserung der Fußgängerfreundlichkeit wird empfohlen, die Bordsteine abzusenken und gegebenenfalls Poller auf dem Gehweg zur Abtrennung aufzustellen. Diese Maßnahmen können sehr kurzfristig und ohne großen Zeitaufwand umgesetzt werden.

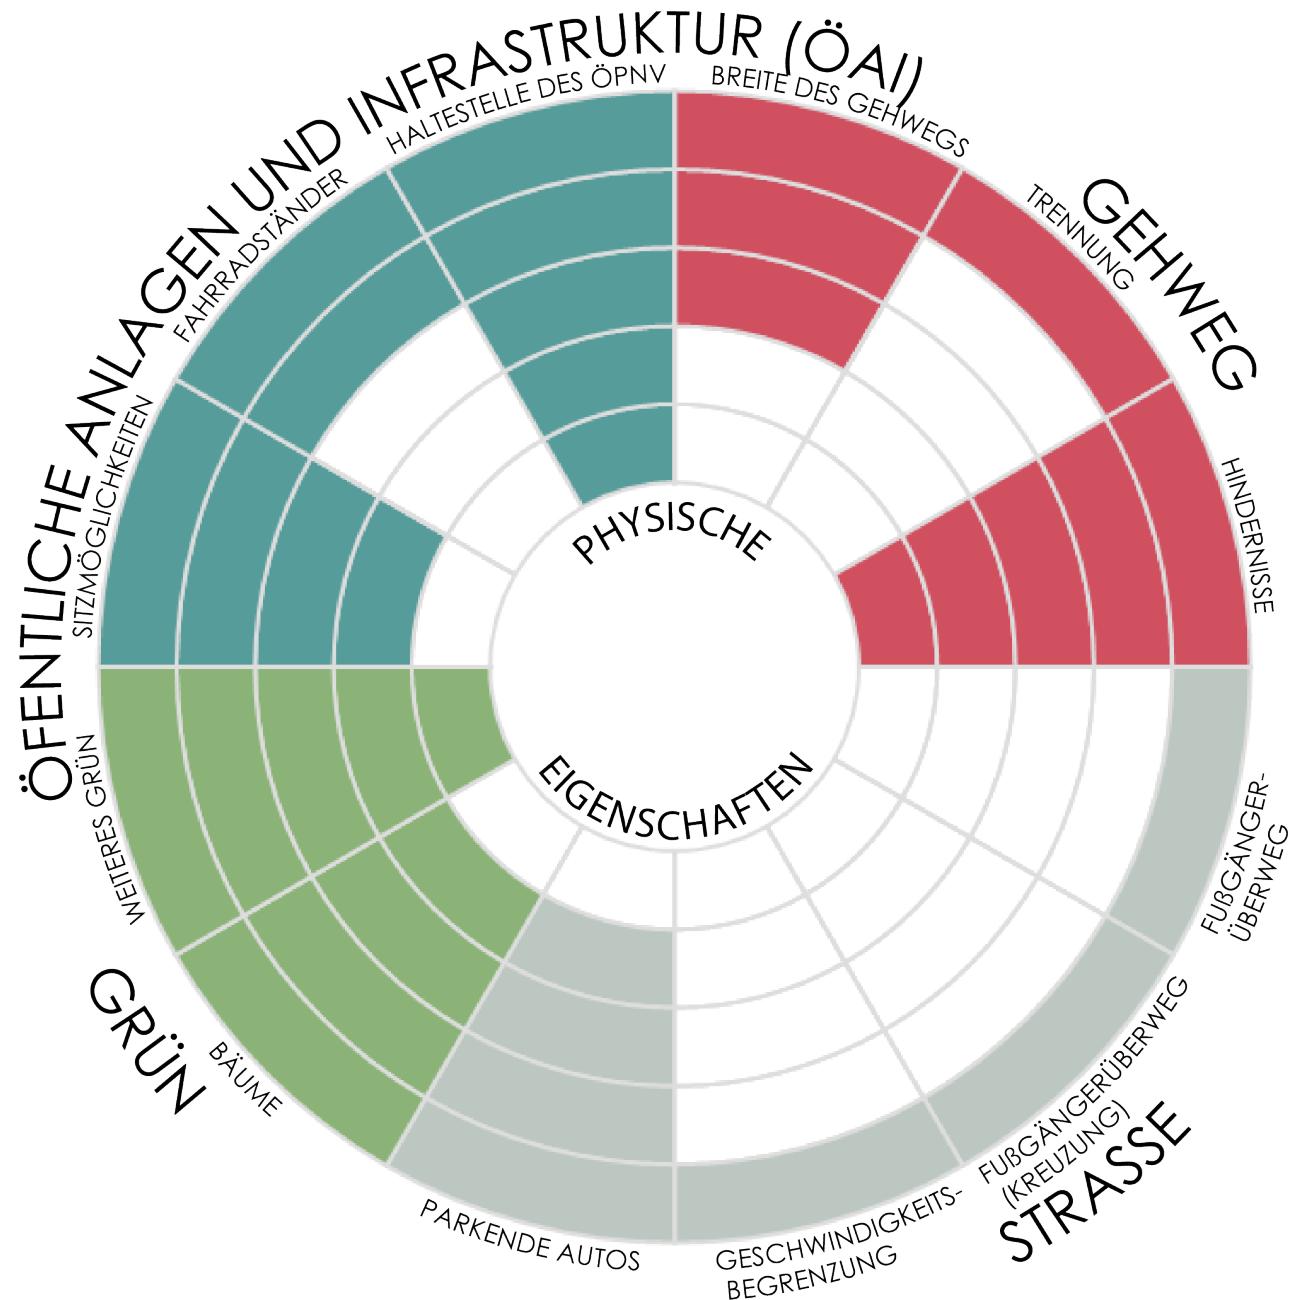
Abb. 86: Segment 01 Schwebebahn - physische Eigenschaften
/ Quelle: eigene Darstellung

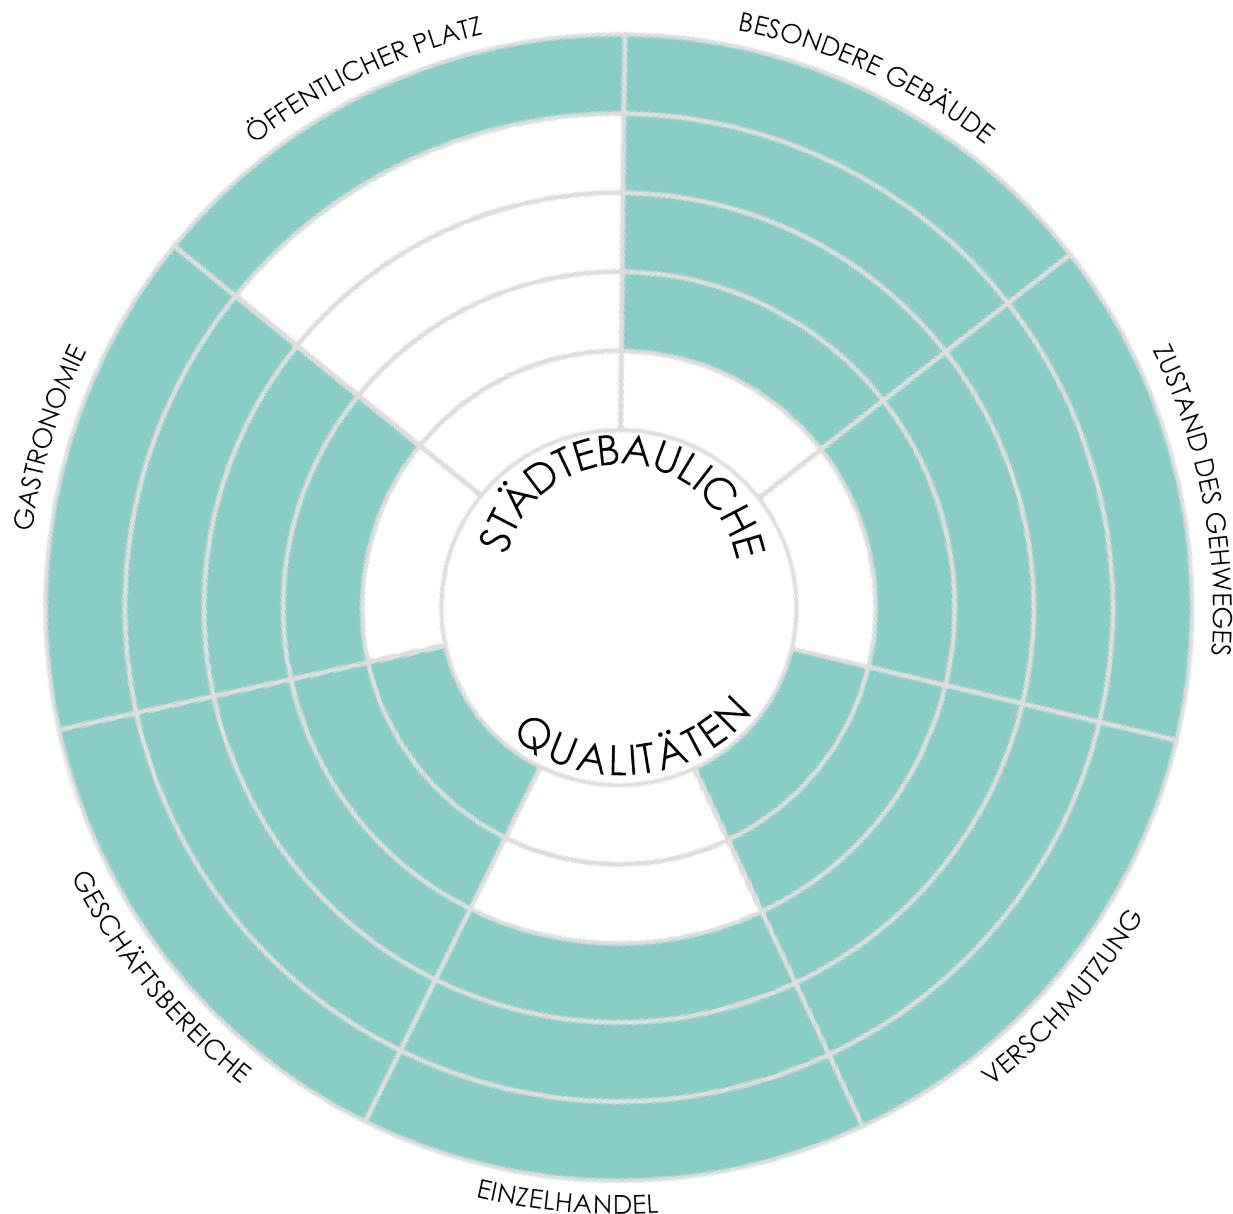
Abb. 87: Segment 01 Schwebebahn - städtebauliche Qualitäten / Quelle: eigene Darstellung

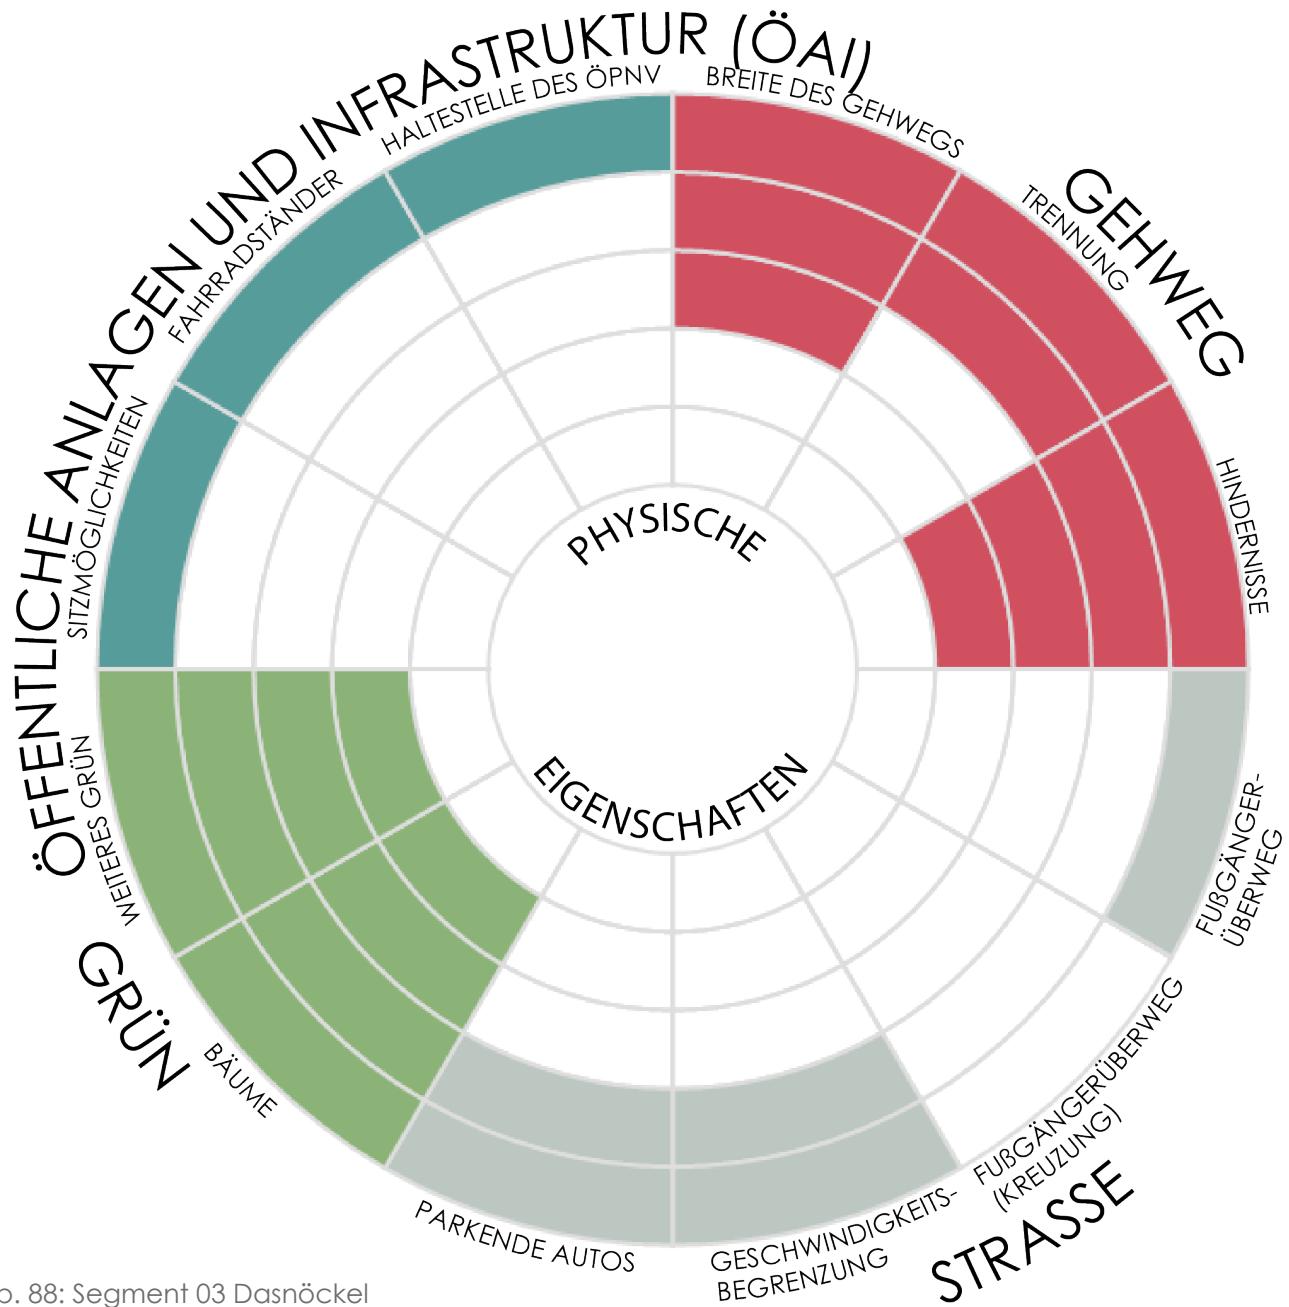
Abb. 88: Segment 03 Dasnöckel
physische Eigenschaften /
Quelle: eigene Darstellung

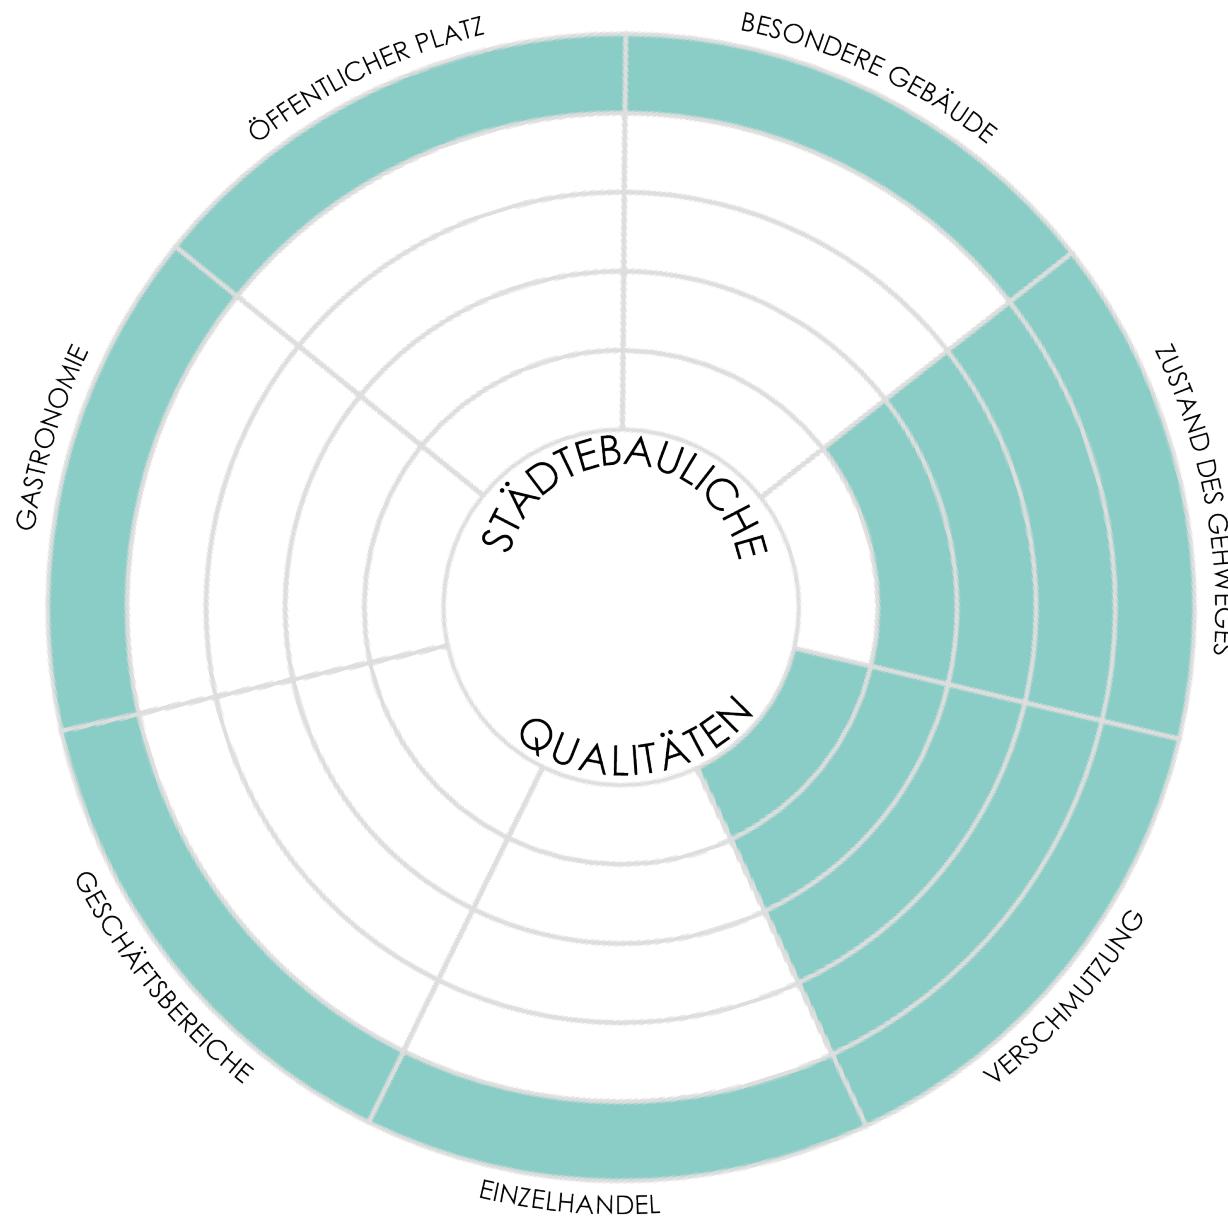
Abb. 89: Segment 03 Dasnöckel
städtische Qualitäten
(Quelle: eigene Darstellung)

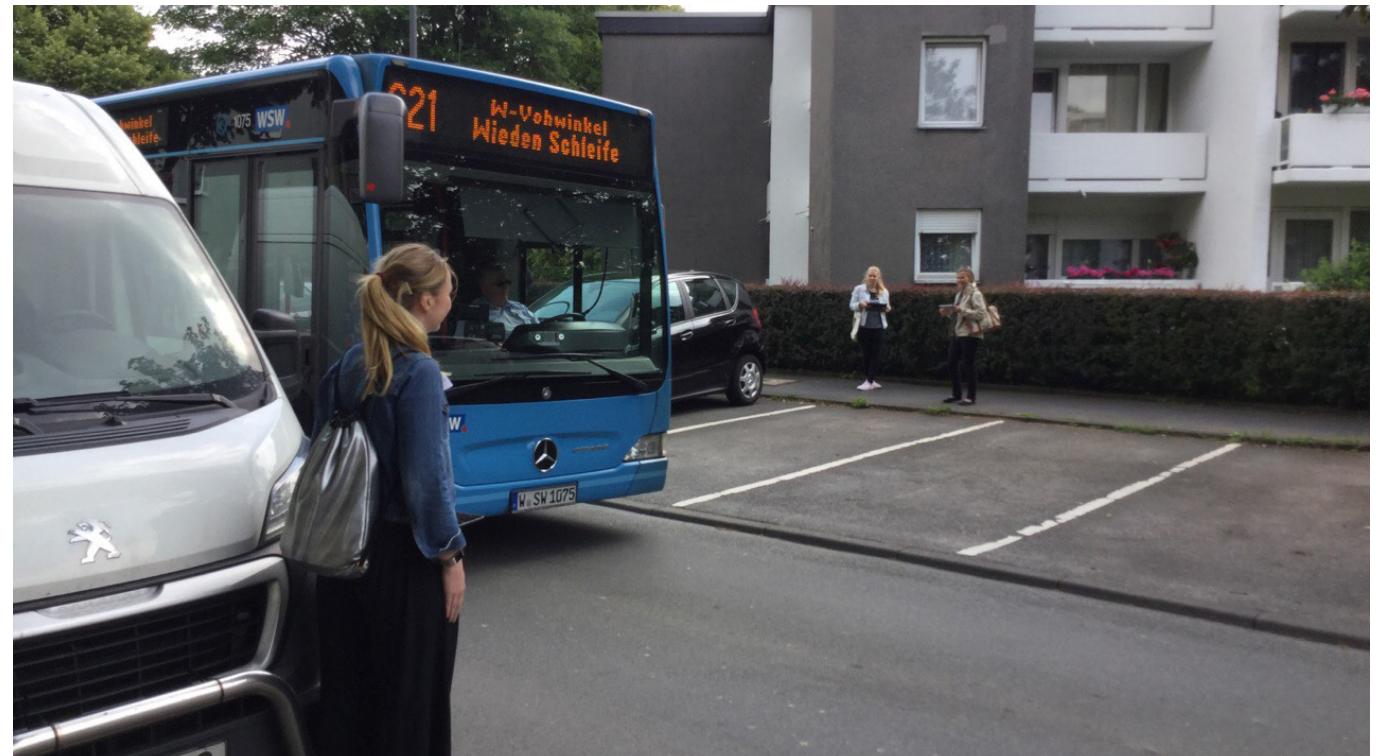
Abb. 90: Segment 03 Dasnöckel / Quelle: eigene Darstellung

für Ruhepausen auf längeren Wegen. Darüber hinaus können öffentliche Plätze als Treffpunkt in der Nachbarschaft und zum Austausch dienen. Des Weiteren ist die Trennung zwischen Gehweg

und Fahrbahn schlecht bewertet. Bei schnell fahrenden Autos kann dies für FußgängerInnen zur Unsicherheit beitragen.

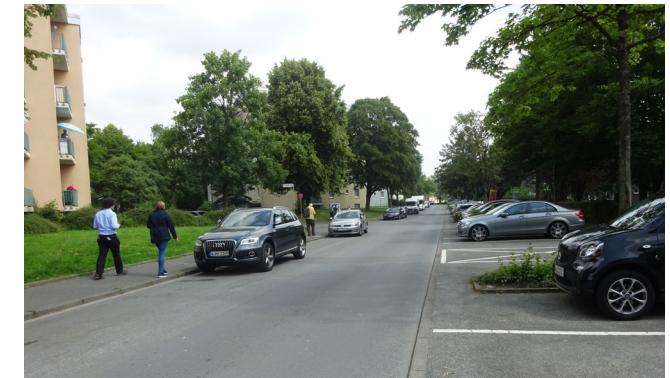
Abb. 108: Segment 03 Dasnöckel
/ Quelle: eigene Darstellung

Die Fußgängerfreundlichkeit entlang der Straße *Dasnöckel* wurde von den Teilnehmern des Walk-Audits als sehr schlecht bewertet, da hier der schmale Gehweg von der sehr breiten Fahrbahn durch parallel parkende Fahrzeuge begrenzt ist. Aufgrund der vielen parkenden Autos wird der Gehweg optisch verkleinert, teilweise parken die Autos auch auf dem Gehweg. Zudem können die FußgängerInnen die Straße sehr schlecht überqueren, da diese erst zwischen den parkenden Autos hindurch müssen, um auf die Straße zu gelangen. Eine geeignete Maßnahme zur Verbesserung der Fußgängerfreundlichkeit kann die Verbreiterung der Gehwege und somit die Wegnahme einiger Parkplätze darstellen. Diese Maßnahmen sind mittelfristig anzulegen und verursachen hohe Kosten.

Die Fußgängerfreundlichkeit fällt im Segment 03 *Dasnöckel* unter anderem aufgrund der fehlenden Sitzmöglichkeiten sehr negativ aus. Vor allem die älteren oder mobilitätseingeschränkten Personen bemängeln das Fehlen von Sitzbänken in diesem Bereich. Dieser Abschnitt stellt eine wichtige Alltagsstrecke zum Einzelhandel dar. Sitzbänke in diesem Segment würden das Zufußgehen und die Alltagsmobilität der älteren Personen fördern. Zudem ist die Bereitstellung von Sitzbänken eine sehr kurzfristige und schnell umsetzbare Maßnahme, die zusätzlich relativ geringe Kosten verursacht. Sitzgelegenheiten tragen darüber hinaus zur Steigerung der Aufenthaltsqualität und zur Belebung des öffentlichen Raums bei.

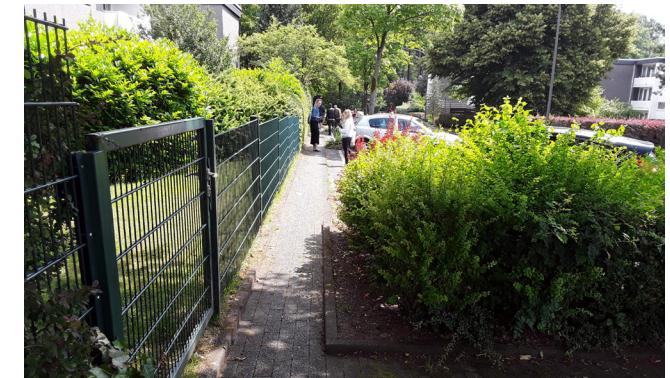
Aufgrund der fehlenden Sitzmöglichkeiten fällt die Fußgängerfreundlichkeit im letzten Segment sehr negativ aus. Vor allem die älteren oder mobilitätseingeschränkten Personen bemängeln das Fehlen von Sitzbänken am Waldgebiet Schrödersbusch. Das Waldgebiet ist ein wichtiges Freizeit- und Naherholungsgebiet, dass BesucherInnen anzieht. Sitzbänke in diesem Segment würden das Zufußgehen und die Freizeitaktivitäten der älteren Personen fördern. Zudem ist die Bereitstellung von Sitzbänken eine sehr kurzfristige und schnell umsetzbare Maßnahme, die zusätzlich relativ geringe Kosten verursacht. Sitzgelegenheiten tragen darüber hinaus zur Steigerung der Aufenthaltsqualität und zur Belebung des öffentlichen Raums bei.

Abb. 109: Segment 05 Schrödersbusch / Quelle: eigene Darstellung

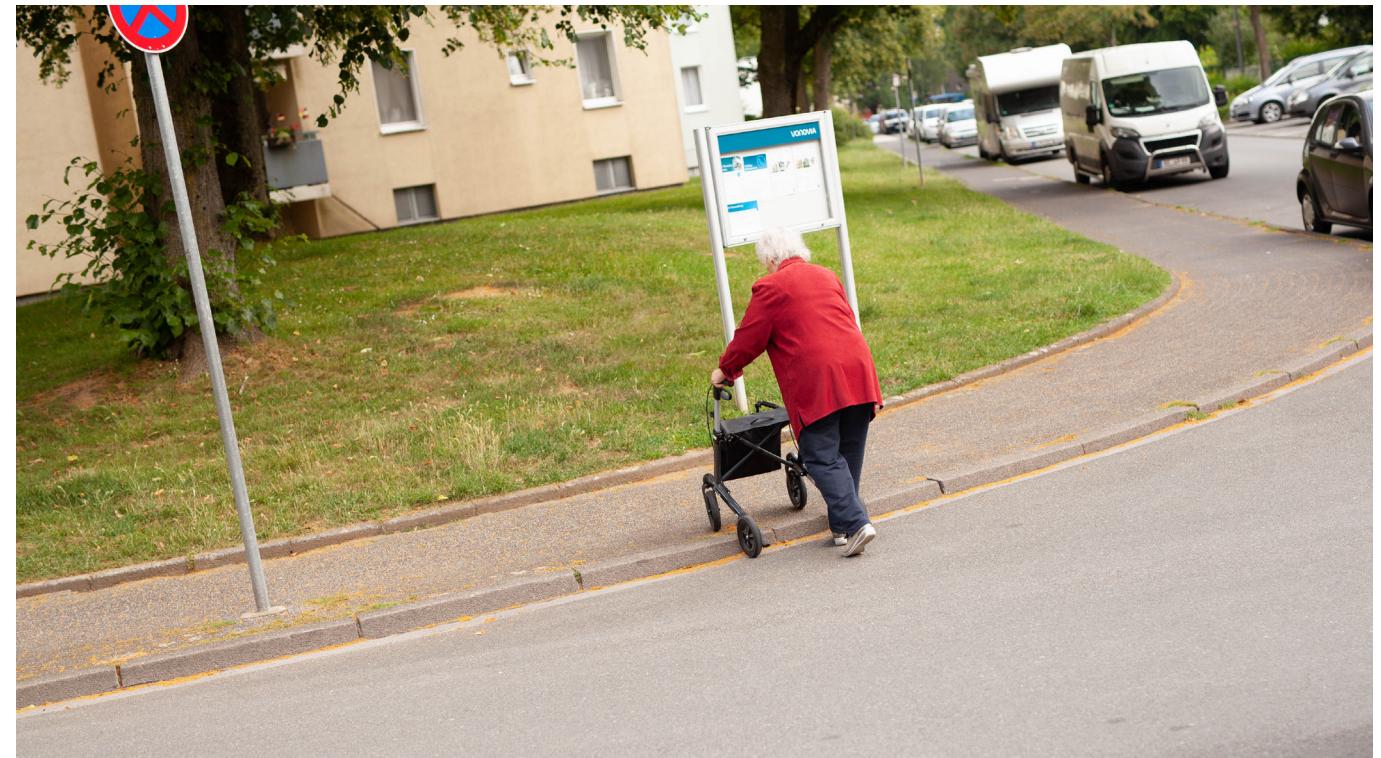
Abb. 110: Fehlende Bordsteinabsenkung / Quelle: eigene Darstellung

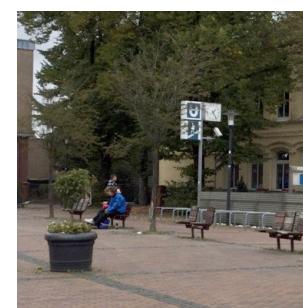
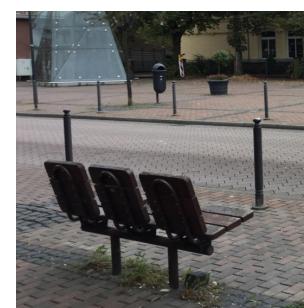
Sitzmöglichkeiten sind Bänke sowie andere Sitzgelegenheiten. Informelle Sitzgelegenheiten wie Mauern zählen nicht dazu.

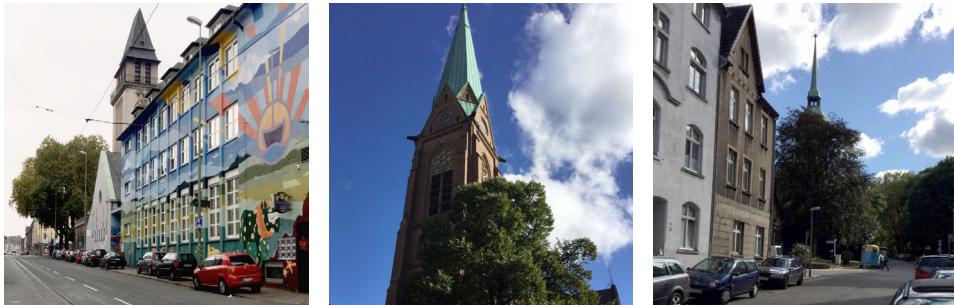
Landmarken sind Orientierungspunkte, die auch aus einer gewissen Entfernung sichtbar sind und für die Navigation verwendet werden können (z. B. Kirche, Rathaus).

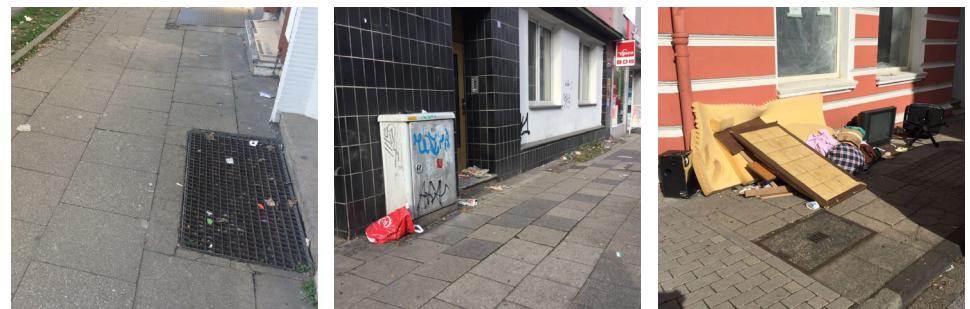
geringe
Verschmutzungen

Beurteilen Sie hier die Gehwege auf beiden Straßenseiten und achten Sie auf die Verschmutzung (z.B. Sperrmüll, Müllsäcke, Flaschen, Taschentücher, Zigaretten).

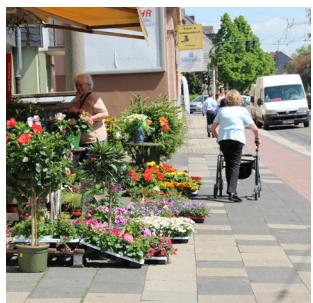
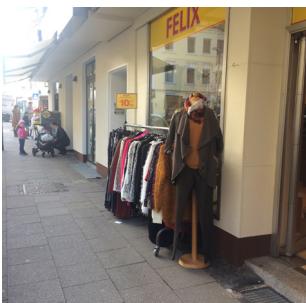
Geschäftsbereich
außen

Wie viele gastronomische Betriebe haben einen Außenbereich entlang des Gehwegs?

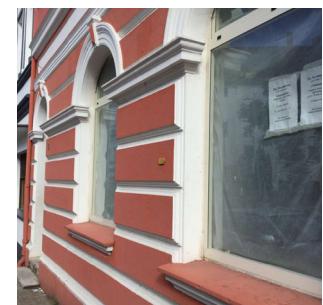
Leerstand

Anzeichen hierfür können Werbeschilder für Nachmieter sein oder mögliche Verfallserscheinungen wie zerbrochene Fenster (beispielsweise leerstehende Erdgeschosse und Ladenlokale).
