Werkstofftechnik

Bachelorarbeit Ultraschall Kavitation von NiAl-Bronze und mikroskopische Analyse des resultierenden Werkstoffschadens

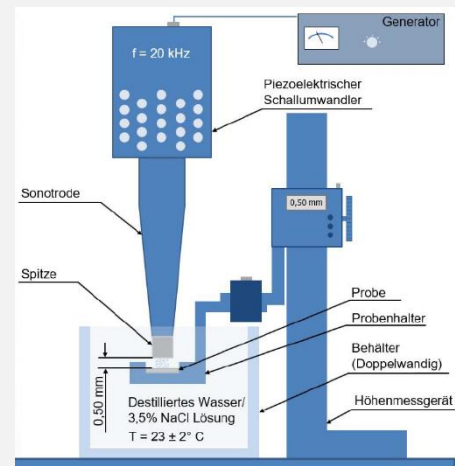
Die Kavitationsbeständigkeit von Werkstoffen kann nach ASTM G32 durch **Ultraschall Kavitation** geprüft werden, vgl. Abb. Hierbei befindet sich unterhalb einer Sonotrode eine ausgedehnte Wolke aus Blasen, welche im akustischen Feld mit hoher Frequenz entstehen und kollabieren. Die Schädigung des Materials beginnt oft mit der Deformation der Oberfläche. Es entstehen „Pits“, und mit fortschreitender Belastung kommt es zu Erosion.
